Sanering av rød hønsemidd (*Dermanyssus gallinae*) ved oppvarming og foximbehandling av tomme hønehus

Veterinærinstituttets rapportserie · 8 - 2007

30.06.2007

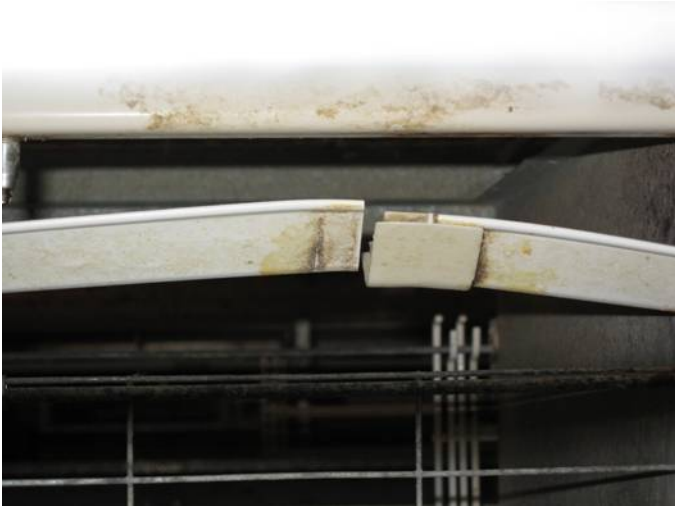
Spillvannsrennen under nippelrekkene hadde punktvis skader i hele buranlegget. Denne var av plast og en del burde skiftes ut. Skadene hadde ført til mye unødvendig vannsøl på gjødselbeltene i innsettet etter saneringen.

Spillvannsrenne hadde skader i byggets nordre ende. Denne var av plast og en del måtte skiftes ut. Skadene førte til mye unødvendig vannsøl på gjødselbeltene. Det ble ikke oppdaget skader på gjødselbeltene.

A. Deformasjon av spillvannsrenne

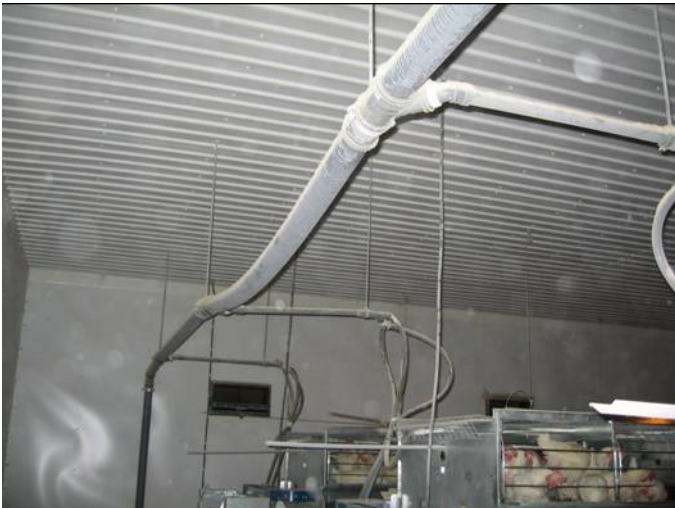
Systemet som spylor drikkevannsanlegget hadde skader mot nord i bygget. Skadene bestod i synlige deformasjoner.

B. Deformasjon av rør for drikkevannstilførsel

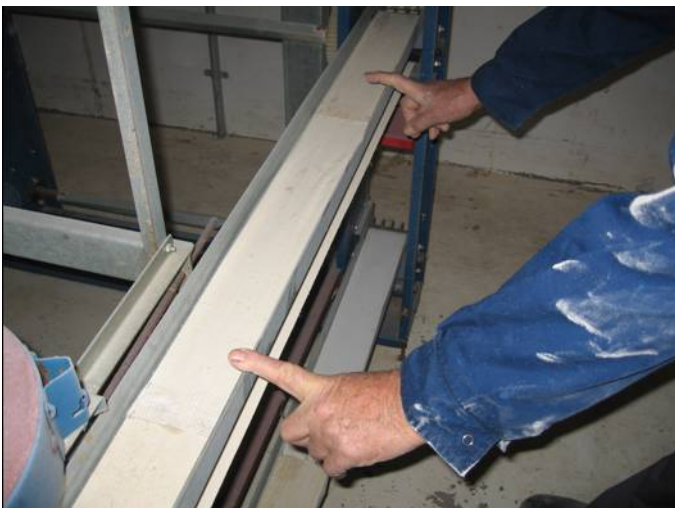
De synlige skadene ble funnet på innredningskomponenter av plast og nylon. Eggtrekkene som var av vevet plast/nylon var krympet og måtte skjøtes. Spillvannsrenne som skal hindre vannsøl fra niplene, hadde skader i hele buranlegget. Disse rennene var av plast og en del måtte skiftes ut. Skadene førte til vannsøl fra drikkeniplene ned på gjødselbeltene. Slinger og rørskjøter av plast hadde skader og var blitt provisorisk reparert. Det ble ikke oppdaget skader på gjødselbelter eller nipler.

C. Krymping av transportbånd for egg
