Tungmetaller i slam nedstrøms dam i Namsvatnet

Oppdragsgiver

Namsen Vannområde

Tungmetaller i slam nedstrøms dam i Namsvatnet / Heavy metals in clay downstream the hydropower dam in Lake Namsvatnet. Veterinærinstituttets Rapportserie nr. 26. 2020.

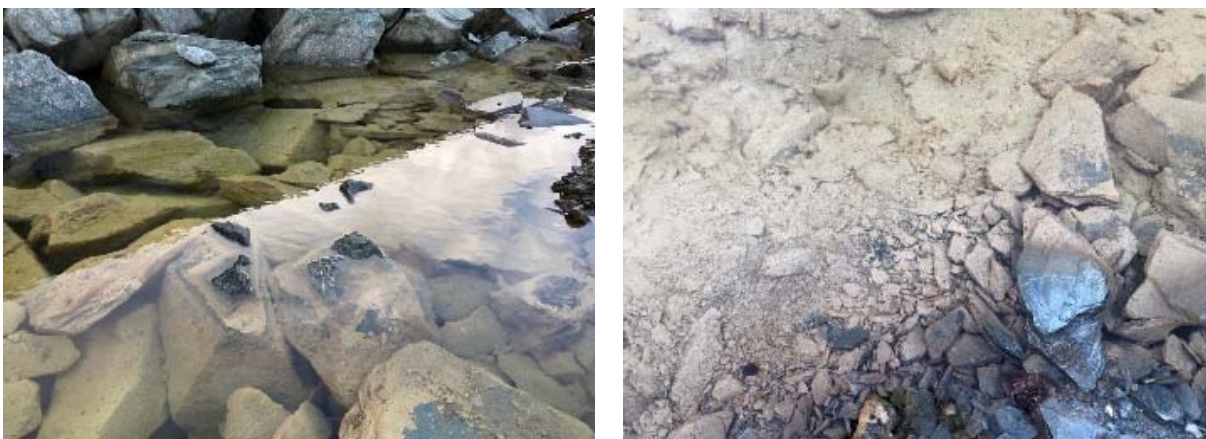
I områdekategori 1, rett i underkant av damfoten ble det samlet inn tre vannprøver. De besto av vann og krystalliske avleiringer som dekte substratet. Det ble her målt svært høy pH (pH 10,12 og 10,58). Substrat og stein som var vanddekt var kledd med et lyst og relativt fast krystallinsk sjikt på 2-3 mm tykkelse (Figur 2). Vanngjennomstrømningen i bekken ut fra området ble estimert til 10-20 liter per min. Prøver av vannet og de krystalliske avleiringene ble analysert for tungmetaller i et ICP-MS-instrument ved Analysesenteret i Trondheim. Det ble funnet kobber konsentrasjoner i tilstandsklasse III (Tabell 1). Nivået ansees å kunne ha kroniske effekter på organismer ved langtidseksponering (Miljødirektoratet, 2020).

Figur 2. Bilde av vannforekomsten ved damfoten. Vanddekt stein og substrat var dekt av et hvitt og skorpe-aktig sjikt. Målinger av tungmetaller i vannet og i den hvite skorpen ble utført ved Analsylaboratoriet i Trondheim (Tabell 1).

Vannprøver fra områdekategori 1 (nedenfor damfoten) besto av både vann og substrat viste kobberverdier i tilstandsklasse III (tabell 1 og Figur 2)). Målingene utført ved bruk av ICP-MS-instrument viste mye det samme nivå som det vi fant ved måling med XRF-instrument (Tabell 1 og Figur 3). Årsakene til de svært høye pH-verdiene i dette området er ikke kjent og bør undersøkes nærmere.
