Bekjempelse av *Gyrodactylus salaris* i Ranaelva

Rapporten er utarbeidet av Veterinærinstituttet (VI) på oppdrag for Miljødirektoratet. Rapporten beskriver de tiltak som er gjennomført for å bekjempe lakseparasitten *Gyrodactylus salaris* etter at denne på nytt ble oppdaget i Ranaelva, etter å ha blitt friskmeldt i 2009 som følge av behandlinger gjennomført i 2003 og 2004.

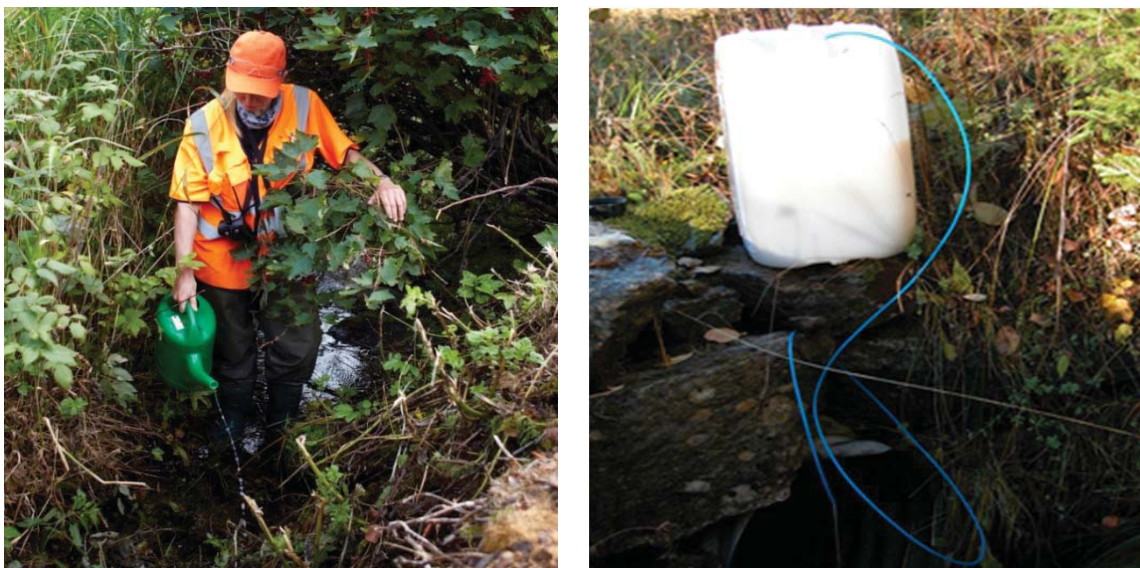
Figur 4. Illustrasjonsbilder av dosering i periferi. Kanne (venstre bilde) og liten dryppstasjon (høyre bilde).

Dette gjelder bruk av hagekanne, liten dryppstasjon, pumper fra båt og peristaltiske pumper. I hovedelva ble båter (Paijan 471) og små raftingflåter (Saturn) med fastmonterte pumper benyttet. I utløpet ble en større båt (Polarcirkel) med fastmontert pumpe benyttet til breddespyling. Stasjoner for hoveddosering ble satt opp som punktdoseringer med peristaltiske pumper. Se figur 4 - 7 for bilder av benyttet utstyr.

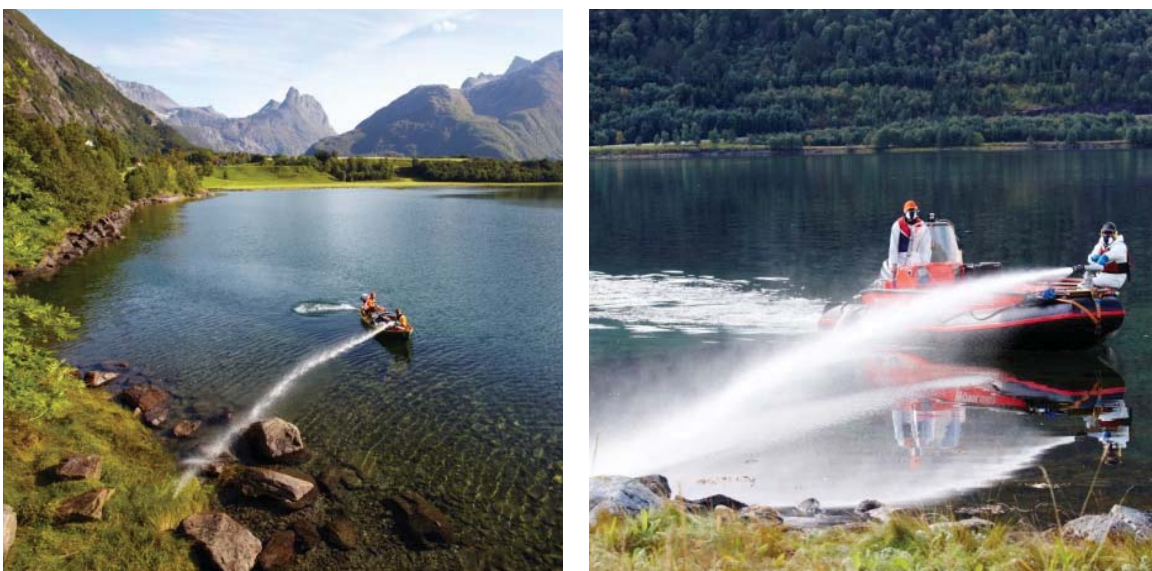
Figur 5. Illustrasjonsbilder av båter med pumper. Breddespyling med Paijan 471 (venstre bilde) og Polarcirkel (høyre bilde).

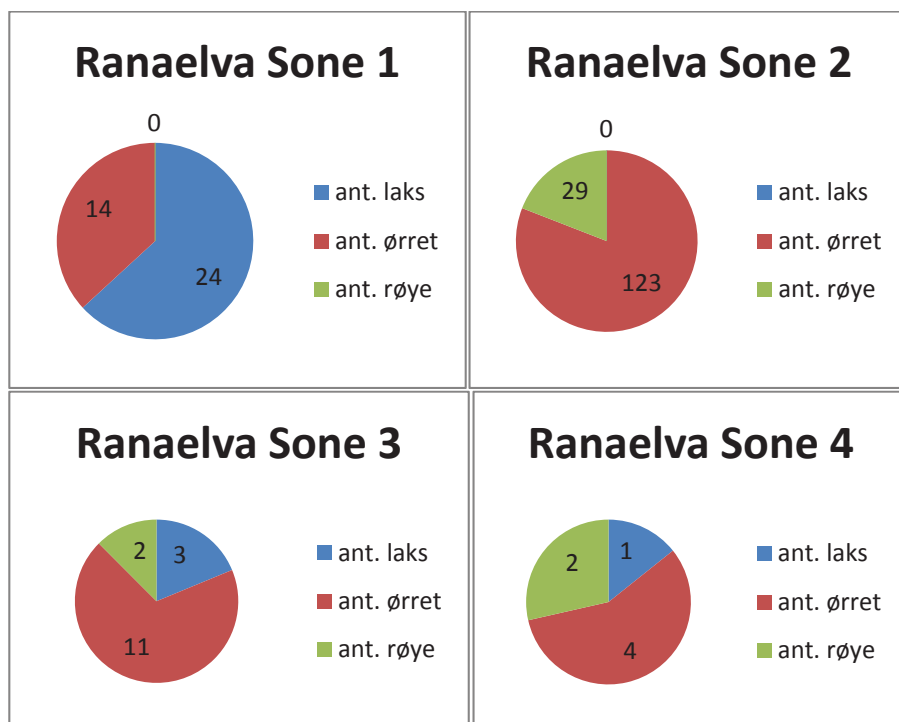
Figur 10. Dødfiskregistreringer fordelt på art i de enkelte sonene i hovedelva i 2015

Dødfisken ble tatt inn i mottaket og registreringer ble gjennomført før fisk ble kastet i lekkasjesikker container. I 2014 ble all fisk registrert med art, lengde og vekt. I 2015 ble det kun målt totalvekt og antall. Resultatene for hovedelva presenteres i egne tabeller og figurer nedenfor (tabell 16, figur 9 og figur 10).
