Tiltak mot lakseparasitten *Gyrodactylus salaris* i Skibotnregionen 2015 - 2016

Adolfson, P., Bardal, H., Wist, A. N., Aune, S., Sandodden, R. og Moen, A. Bekjempelse av *Gyrodactylus salaris* i Skibotnregionen 2015 og 2016. Veterinærinstituttets rapportserie: 22a - 2017.

Denne rapporten beskriver tiltakene for å bekjempe lakseparasitten *Gyrodactylus salaris* i de infiserte vassdragene i Skibotnregionen i Troms.

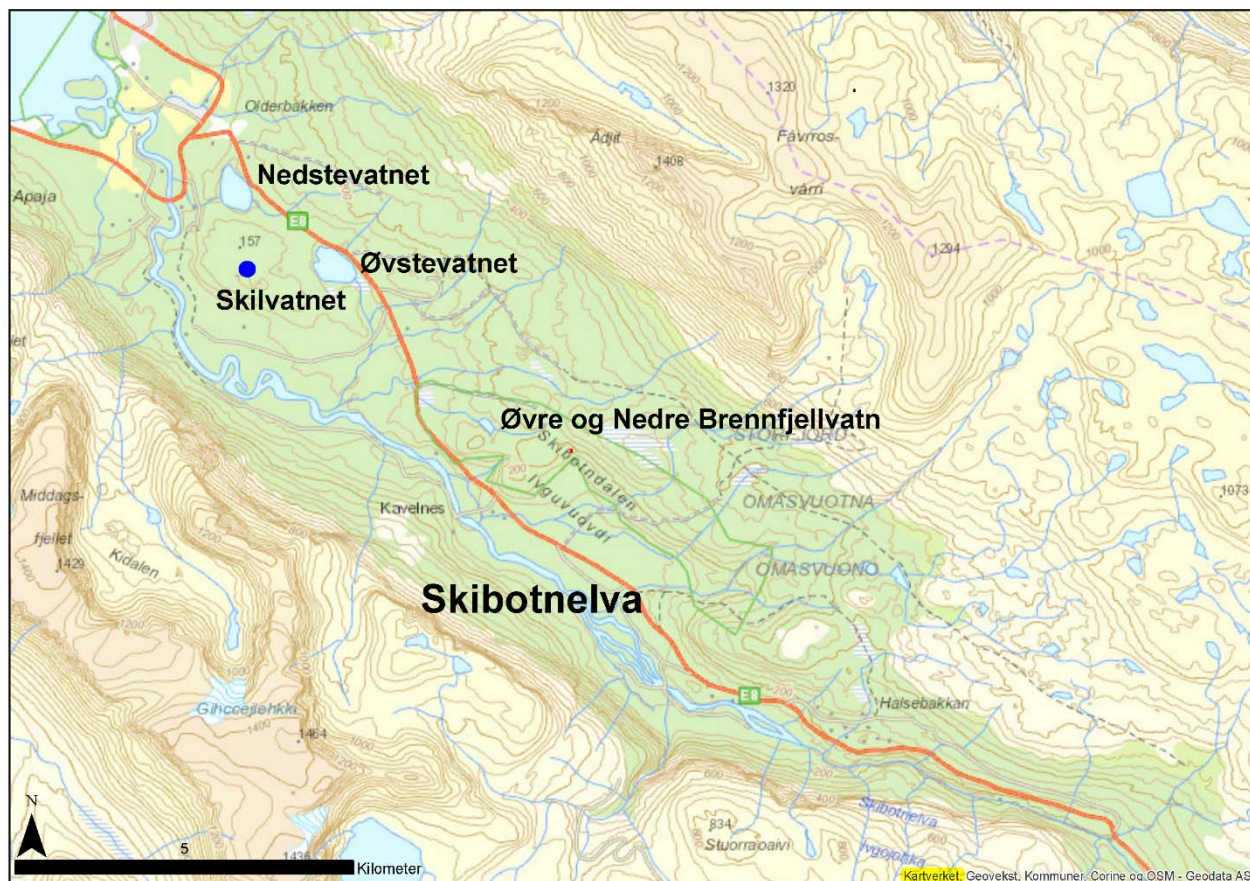
Figur 2. Innsjøer langs nedre del av Skibotnvassdraget som er utredet for smitte av *G. salaris*.

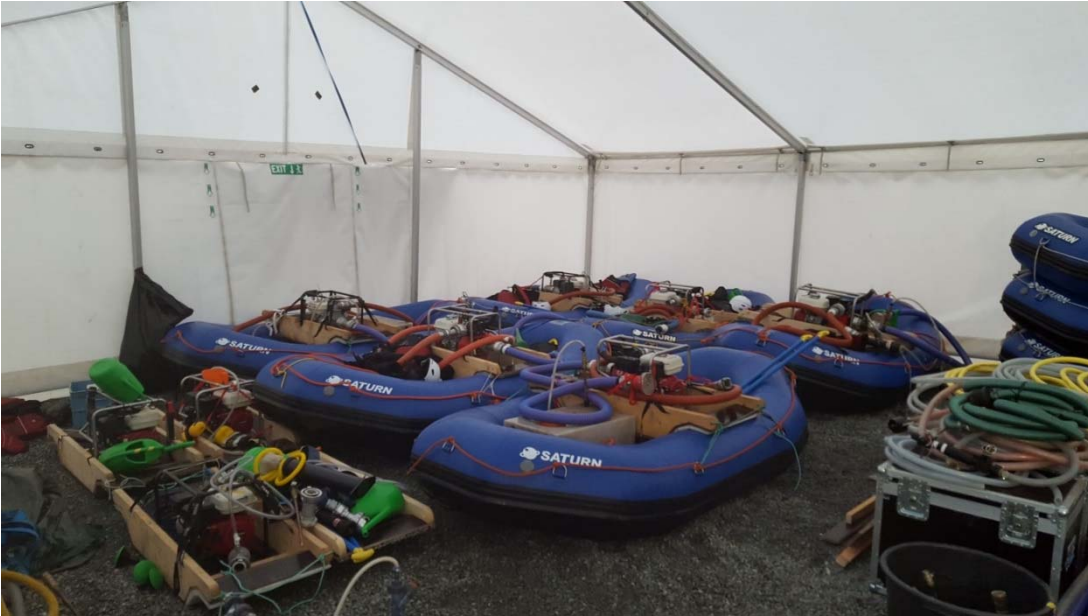
Figur 4. Små raftingflåter brukt i breddedosering og ved dosering av Vektocarb (rotenonslurry). Disse benyttes uten påhengsmotor, og mannskap går i elva ved siden av flåta. Lav vekt, god stabilitet og lite dyptgående gjør disse flåtene svært egnet på elva. Foto: Dag. H. Karlsen

For å øke effektiviteten i spredningen av «tung rotenon» ble det utviklet en metode som gikk ut på å sprøyte ut en vannfortynnet slurry av et spesielt kalkpulver mettet med CFT-L. Dette gjorde det mulig å spre rotenonslurryen over større arealer med pumpeutstyr, for eksempel i større utstrømningsområder i hovedvassdraget. Det ble gjennomført en pilottest i Skibotnelva i 2015 og teknikken ble tatt i bruk i større skala i 2016.

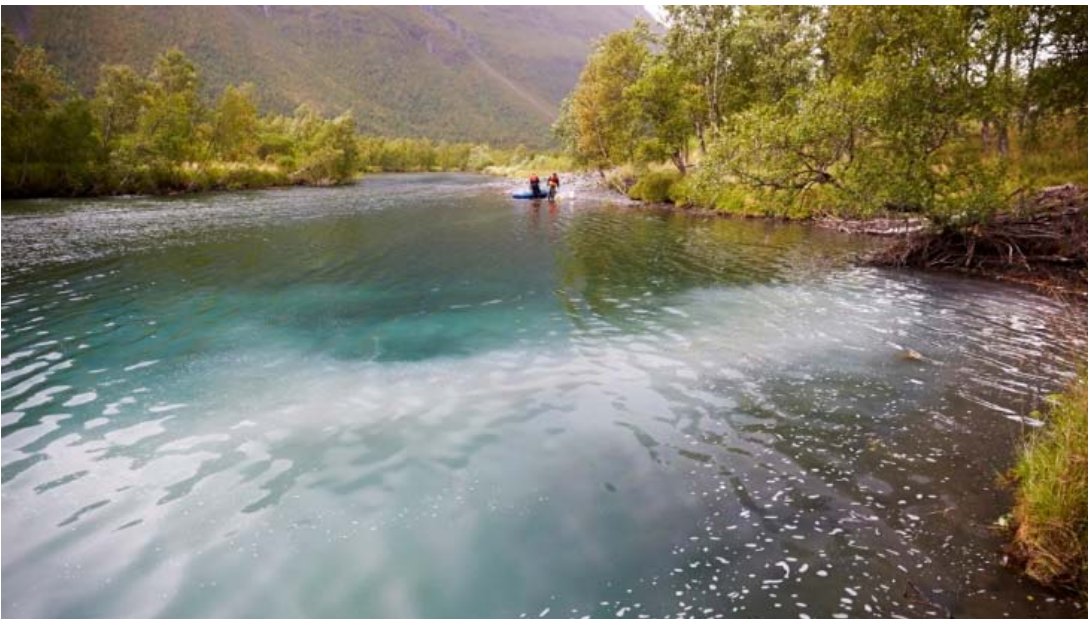
Figur 5. Dosering med Vectocarb (rotenonslurry) som synker ned i et dypt område med fare for grunnvannsutstrømming i Signaldalselva. Foto: Dag H. Karlsen.

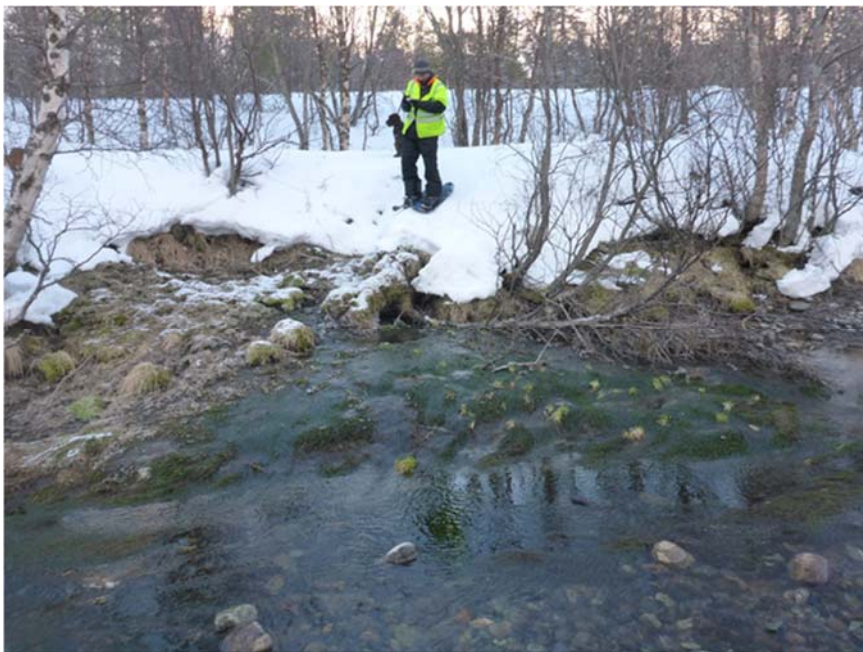
Figur 6. Kartlegging av grunnvannsutstrømming på vinteren ved Signaldalselva. Mose og algeveksten ved utstrømningsområdet er karakteristisk. Foto: Veterinærinstituttet

Grunnvann har vært et viktig tema ved planlegging av ny behandling i Skibotnregionen. Fortynninger forårsaket av grunnvann er én antatt årsak til at man ikke lykkes ved behandlingene i 1988 og 1995. Det ble igangsatt en utvikling av nye behandlingsteknikker for bedre å kunne behandle grunnvannsområder, men nye teknikker krever også en identifisering av problemområder. Det ble i 2014 og 2015 gjennomført feltundersøkelser langs Skibotnelva, Signaldalselva, Kitdalselva og Balsfjordelva. Dette ble gjennomført både sommer og vinter, for å avdekke områder og punkt med avvikende vanntemperatur og avvikende snø og isdekke. Ved vinterkartlegging er alle råker, snøfrie felt og opne sidebekker registrert på GPS. På sommeren ble kartleggingen gjennomført i en tidsperiode i juli/august med stor temperaturkontrast mellom grunnvann og elvevann. Vanntemperatur langs breddene av elvene ble registrert kontinuerlig med en temperatursensor (thermocouple). Temperatursensoren registrerte temperaturendringer med intervall på 1 sekund. Alle lokaliteter med avvik fra temperatur i hovedelv ble registrert med GPS-posisjon og

beskrivelse i loggbok. I tillegg var temperatursensoren koblet til en logger (Grant Squirrel Data Logger 2010 Series), slik at alle data som ble samlet inn også ble logget. Metoden hadde god nøyaktighet på punkter med avvikende temperatur på grunn av rask responstid på temperatursensoren. Veipunkter ble lagt inn tett, og det ga en god visualisering av områder med mer eller mindre grunnvannspåvirkning. Om vinteren er viktige utstrømningsområder blitt kartlagt gjennom kartleggingene av råker. Resultatene etter vinter- og sommerkartleggingen overlapper mye, som forventet, og gir et godt bilde på grunnvannsproblematikken.

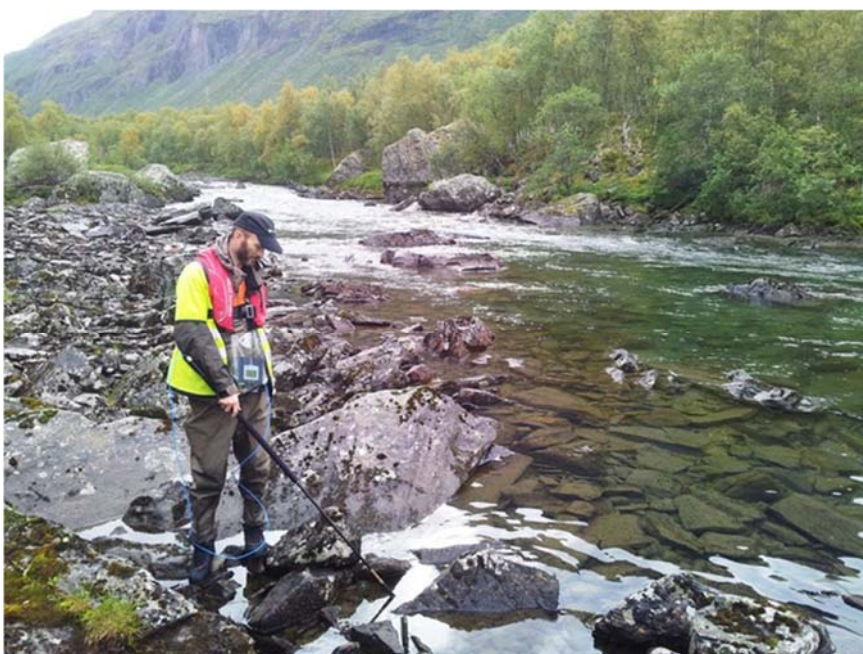
Figur 7. Kartlegging av grunnvannskilder langs bredder på sommeren. Foto: Veterinærinstituttet.

Identifiserte grunnvannsområder langs bredder ble tegnet inn på behandlingskart til båtmannskap, med instruks om ekstra grundig breddespyling. I 2016 ble i tillegg dosering av rotenonslurry tatt i bruk i full skala. Også ved denne doseringsteknikken ble kartene fra grunnvannskartleggingen brukt som grunnlag for prioritering av behandlingsområder.

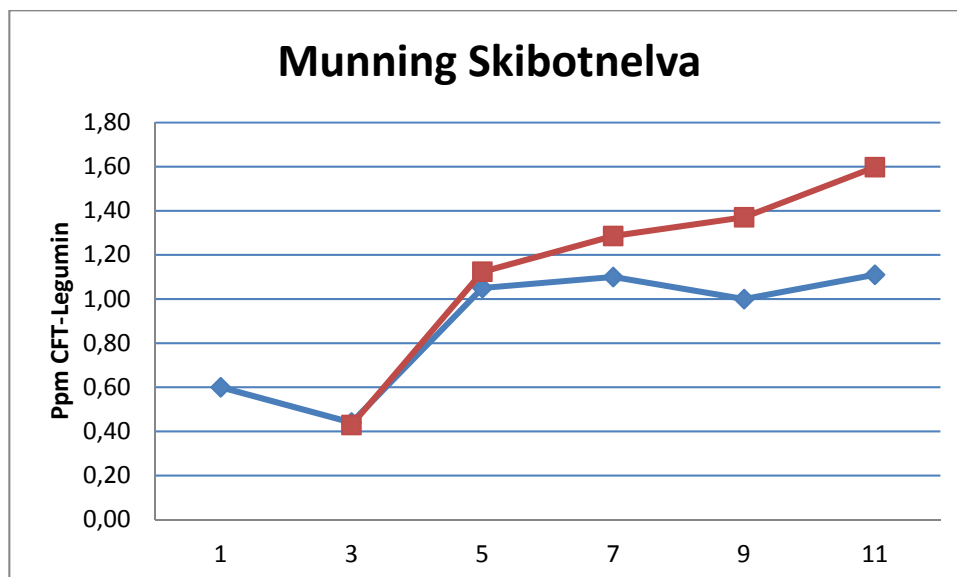
Figur 8. Rotenonkonsentrasjon nederst i Skibotnelva i 2015 (blå) og 2016 (rød).

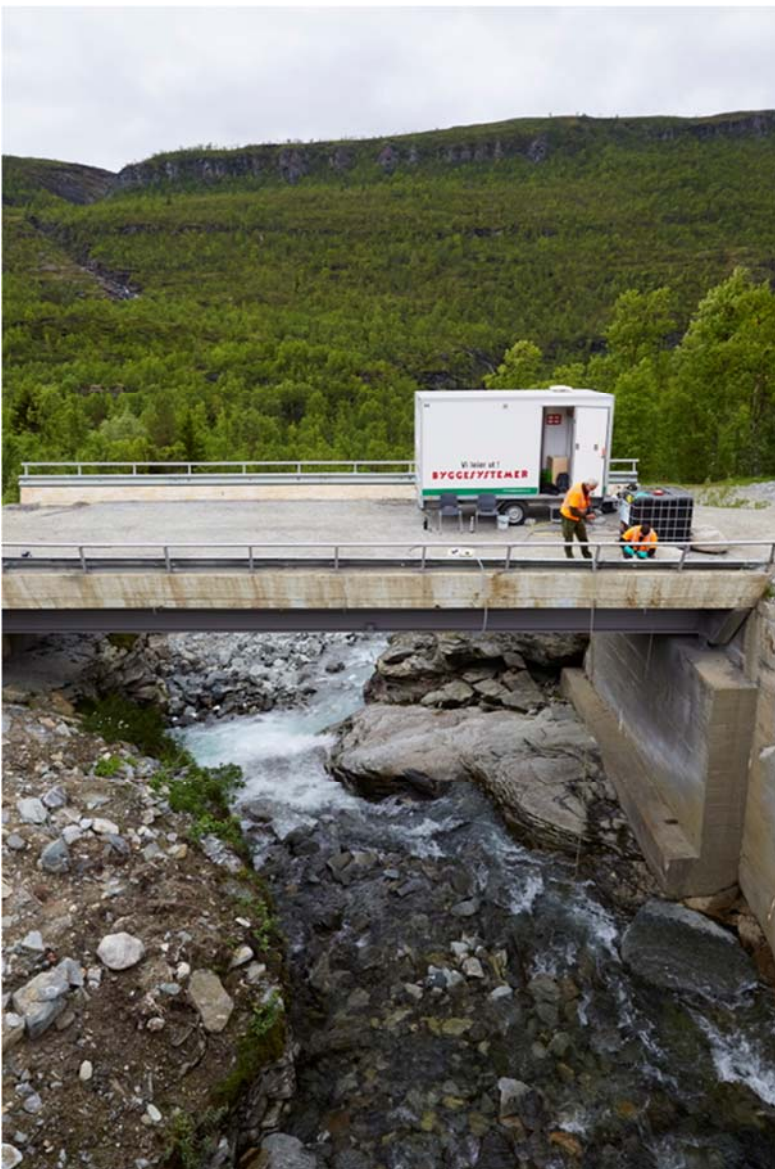
Figur 9. Hoveddosering på gammel veibru over Rovvejohka. Dosering gikk gjennom natta og det var derfor satt opp en hjulbrakke.

For å sikre dødelig rotenonkonsentrasjon på hele behandlingstrekningen før breddebehandling og bekkebehandling startet, ble hoveddoseringen på Rovvejohka startet på ettermiddagen dag 0. Ønsket konsentrasjon ble oppnådd utover behandlingsdagen etter hvert som dosering i sidevassdragene fikk full effekt og uttynningseffekten i front av rotenonskyen ble opphevet. I 2015 ble det i tillegg etablert en ekstra påfriskingsdosering ved utløp av Norddalselva for raskere å oppnå dødelig dose over hele doseringsstrekningen. I 2016 ble det gjennomført en tilleggsdosering fra Betongbrua ved Sitnodievvå i forbindelse med vannslippet, da rotenonanalyser fra 2015 viste betydelig fortykning på strekningen nedstrøms langs høyre bredd.

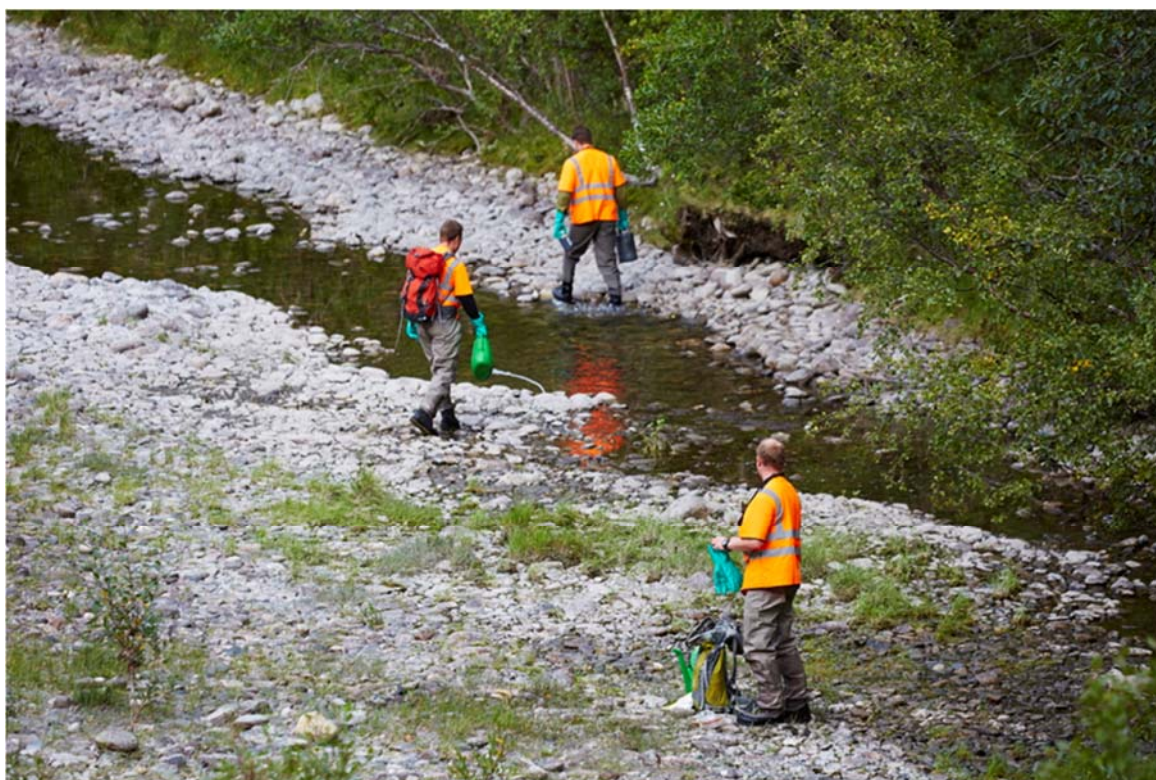
Figur 10. Manngardslag behandler sideløp i øvre del av Skibotnelva. Vannføringsøkningen på slutten av dagen fylte slike sideløp med dosert vann ca. opp til gresskanten i bredden. Foto: Dag H. Karlsen

Behandlingsområdet for 1. dag inneholdt til dels store områder med behandlingsmessig krevende vannforekomster i og langs sidevassdrag, og ikke minst ute på øyene på strekningen fra Betongbrua ved Sitnodievva til Lullenes. Enkeltområder ble både på forhånd og underveis vurdert så krevende at det ble foretatt gjentatt behandling samme dag.

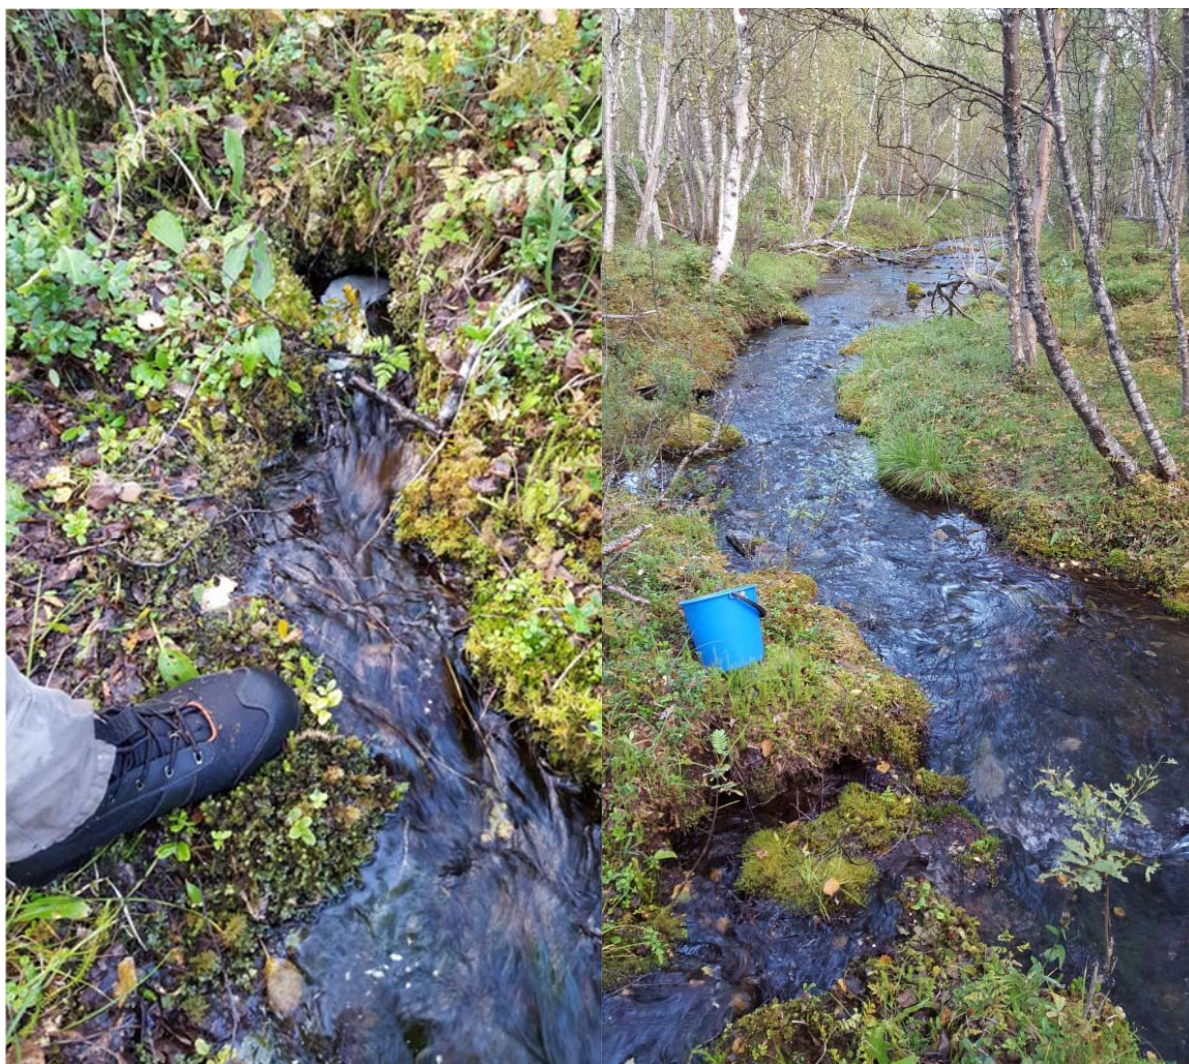
Figur 12. Bilder fra bekken (Sk74g3) hvor det ble funnet overlevende fisk fra første behandlingsrunde. Bekken starter fra flere små oppkommer (til venstre), og øker raskt i vannføring (til høyre). Foto: Veterinærinstituttet.

I de andre områdene som ble etterbehandlet ble det kun funnet én overlevende fisk i en grunnvannsmatet bekk (SK40a) på elvas sørside nedstrøms Betongbrua (Sitnodievvå). Også dette er et bekkeløp som får hele sin vannføring fra grunnvannsutspring over en lang strekning.

Funnene av overlevende fisk ved etterbehandlingene resulterte i at både opplæringsplan og behandlingsplaner for disse og tilsvarende områder i 2016 ble oppgradert til bruk av tyngre behandlingsutstyr samt gjentatte behandlinger.
