Bekjempelse av mort i sju vatn i Bymarka, Trondheim kommune, i 2016

Forslag sitering: Bardal, H., Sandodden, R., Moen, A., og Nøst, T. H. 2018. Bekjempelse av mort i sju vatn i Bymarka, Trondheim kommune, i 2016. Veterinærinstituttets rapportserie 8-2018. Oslo: Veterinærinstituttet; 2018.

Denne rapporten er en sluttrapport for rotenonbehandlingene som ble utført i Trondheim i 2016, i sju vatn i Bymarka.

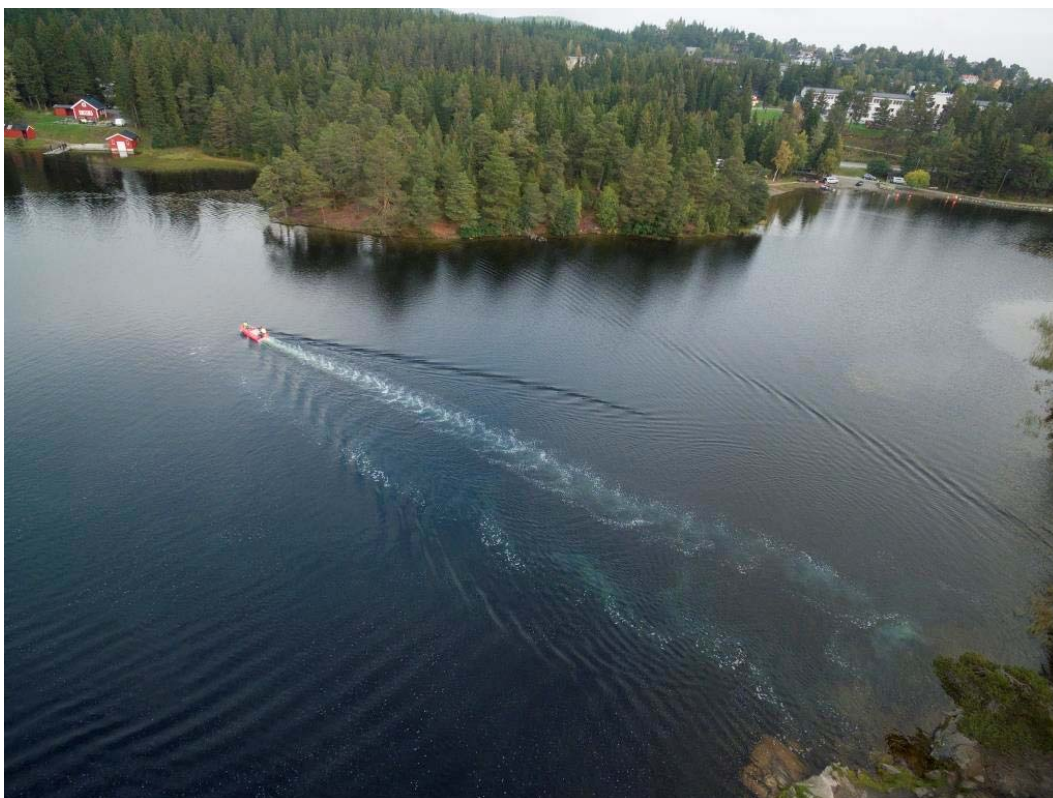
Figur 5. Overflatedosering på Haukvatnet på oppstartsdagen. Haukvannet var det største vatnet i volum.
Foto: Carl Erik Eriksson.

Det ene båtlaget startet med dypdosering der dette var nødvendig. Det ble dosert i dypet fra 6 meter og ned, på det dypeste 16 meter Til dette ble det benyttet totalt 240 liter CFT-L. Båten bisto videre det andre båtlaget med dosering i overflata. Overflatelaget behandlet først et mindre basseng ned mot utløpet av vannet. Her ble det dosert totalt 45 liter CFT-L. Videre ble det gjennomført overflatedosering i selve hovedbassenget. Her ble det, medregnet støttedoseringen fra det andre laget, totalt dosert 555 liter CFT-L. Overflatelaget avsluttet med breddebehandling fra båt med støtte av landmannen. Til dette gikk det med 40 liter CFT-L. Båtlagene startet dosering kl. 9 og 10, og avsluttet henholdsvis kl. 15 og 15:30.

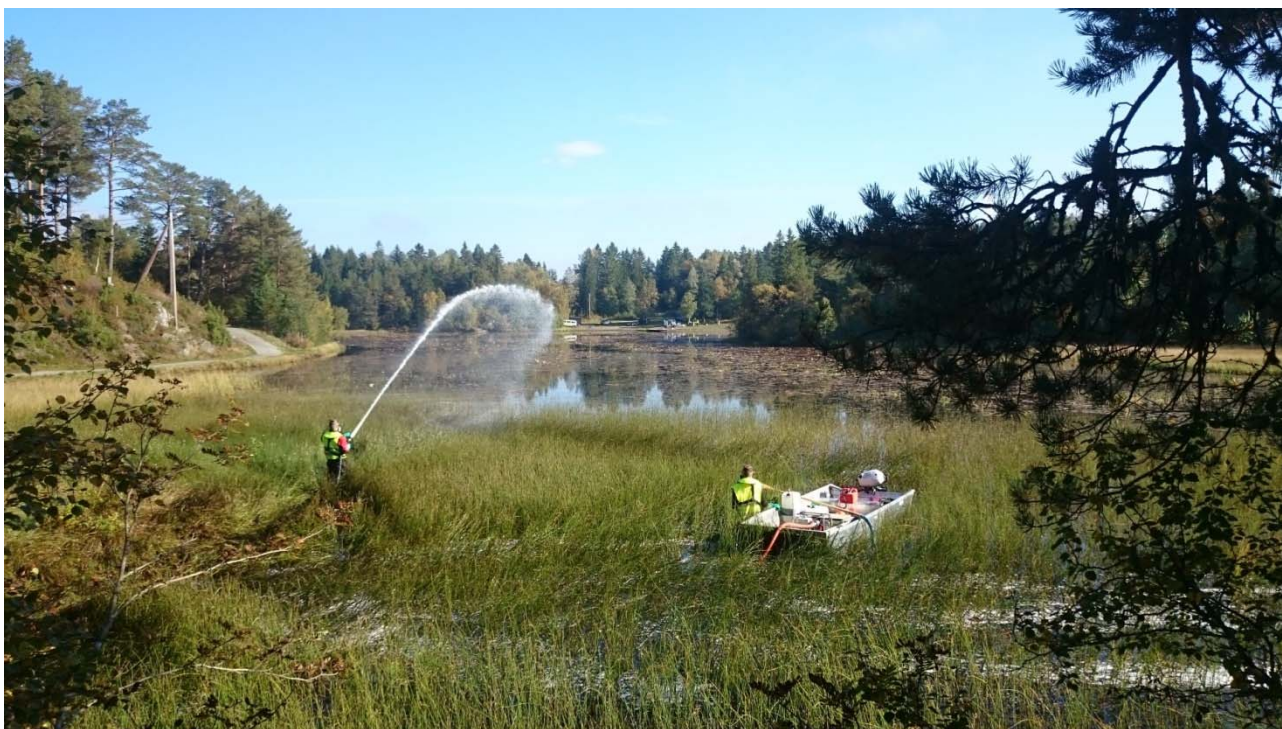
Figur 6. Behandling av det indre grunne bassenget i Kyvatnet. Foto: Veterinærinstituttet.

Indre basseng ble behandlet av et lag med aluminiumspram og pumpe og etter hvert av laget fra Sølvsakkeltjønna. Behandlingen var en glidende overgang fra overflatedosering til breddespyling. Båtlaget startet med en overflatebehandling av de områdene som ikke var gressbevokst. Da båtlaget fra Sølvsakkeltjønna ankom, gikk de sammen om å komme seg så langt inn i de gressbevokste områdene som mulig og sørget derfra for å få behandlet alle vannforekomstene langs bredden og resten av bassenget. Det ble totalt utdosert 110 liter CFT-L i det indre bassenget.

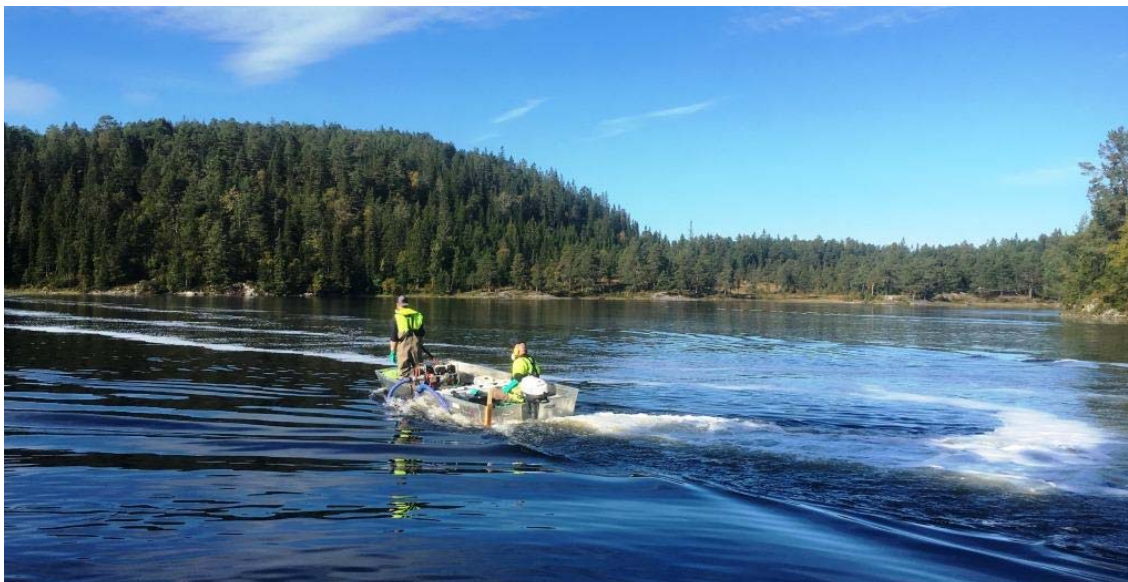
Figur 7. Overflatedosering av Kobberdammen. Foto: Veterinærinstituttet.

Volumdoseringen av vannet ble startet med en dyppdosering av det dypeste partiet i det store bassenget. Det ble dosert fra 6 meters dyp og ned til bunn. Til dette ble det benyttet 140 liter CFT-L. Videre ble det mindre bassenget behandlet med totalt 100 liter CFT-L. Her ble det kun dosert i overflaten. Volumdoseringen ble avsluttet med en overflatedosering av det store bassenget. Her ble det utdosert totalt 320 liter CFT-L. Samme mannskap sørget til slutt for breddespyling og dosering av sivområder inn mot land. Til dette ble det benyttet 40 liter CFT-L. Båtlaget startet dosering kl. 9:45 og avsluttet kl. 16.

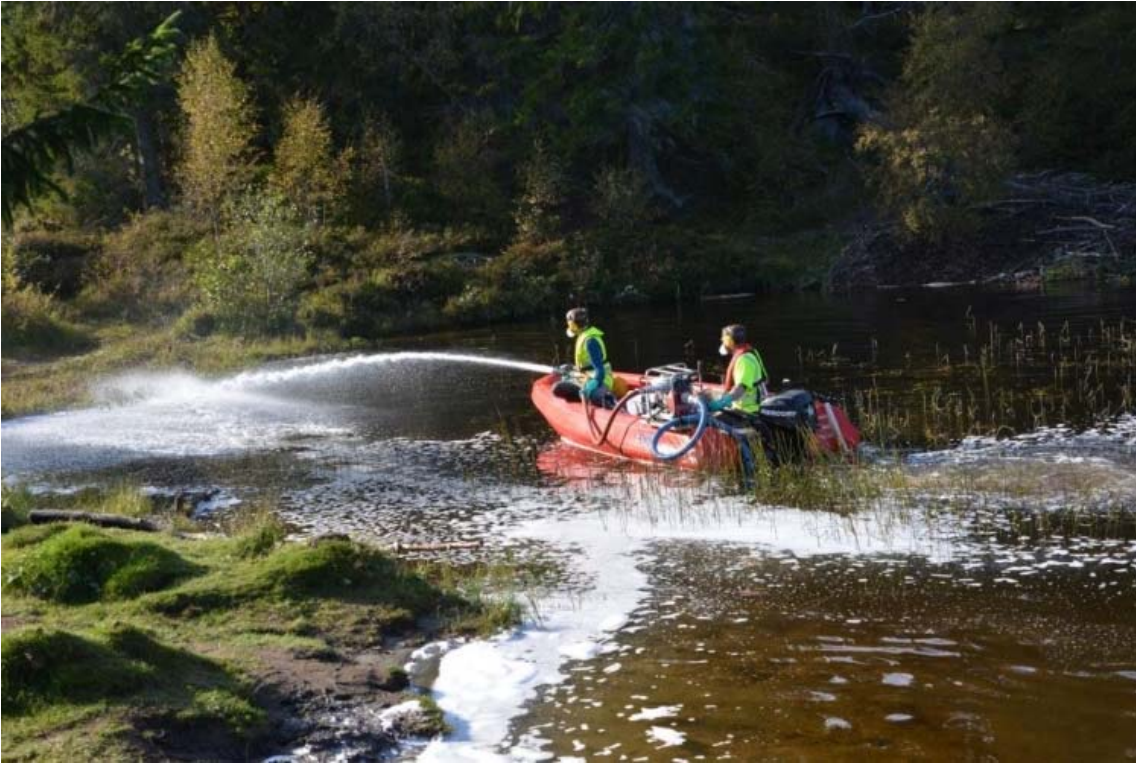
Figur 8. Breddebehandling av Baklidammen. Foto: Gudmund Humstad.

Et båtlag startet med dypdosering av alt vannvolum dypere enn 6 meter. Totalt ble det dosert 200 liter CFT-L i dypet. Samme lag fortsatte med behandling av sivområder og breddespyling. Her ble det utdosert 70 liter CFT-L. På slutten av dagen hjalp denne båten det andre laget som i sin helhet konsentrerte seg om overflatedosering hele dagen. Det ble til sammen dosert 520 liter CFT-L som overflatedosering. Båtlagene startet dosering kl. 10:20 og avsluttet kl. 16.

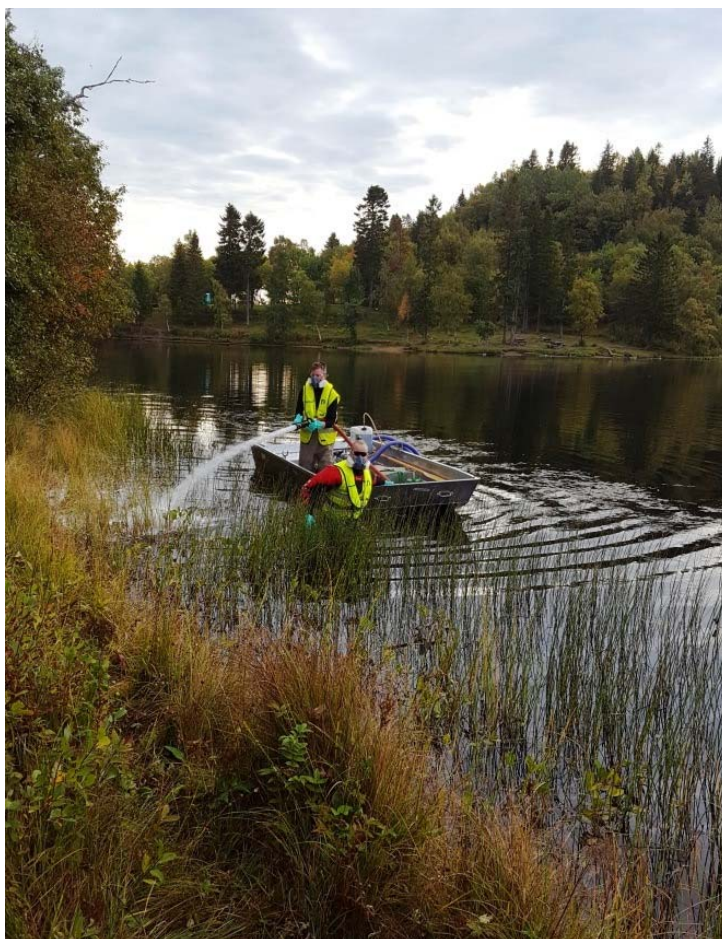
Figur 9. Båtlag foretar breddebehandling langs grunne partier av Theisendammen. Foto: Veterinærinstituttet.

Theisendammen har store områder langs bredden med sump og bløt myr. Det ble derfor satt av betydelige ressurser til behandling disse. De områdene som var lett tilgjengelig ble behandlet av samme lag som sørget for volumdoseringen. Et eget båtlag ble satt av til behandling av de mest gjengrodde områdene. De fikk etter hvert hjelp av laget fra Isdammen. Totalt ble det dosert 140 liter CFT-L i forbindelse med breddebehandlingen.

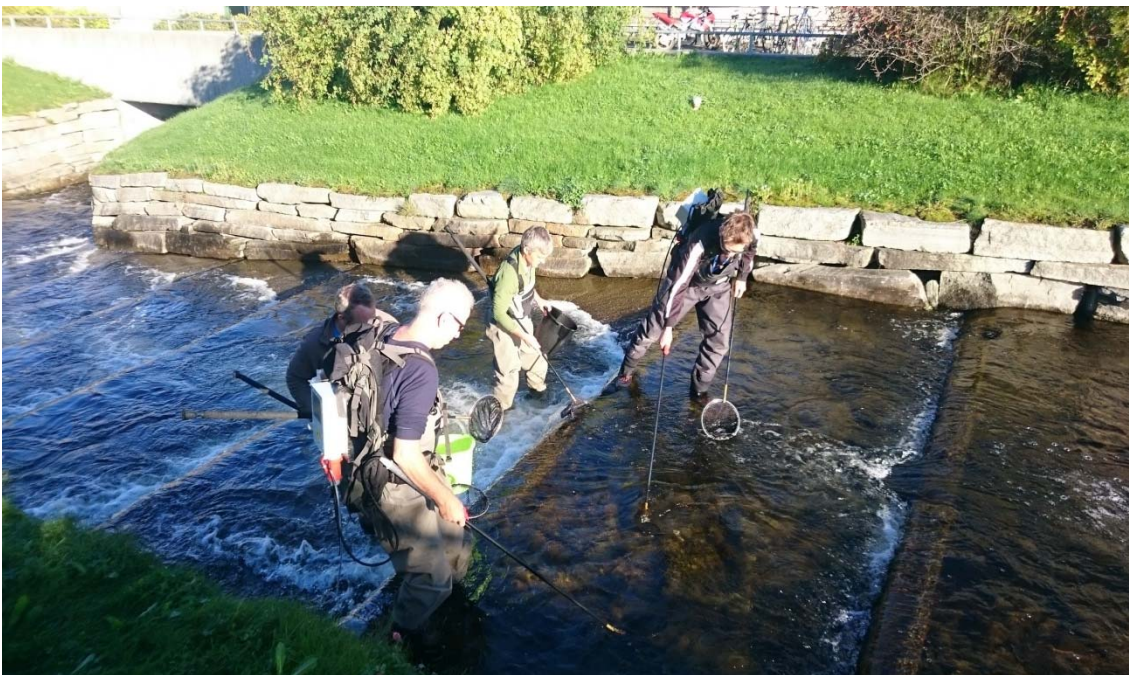
Figur 10. Innsamling av fisk nederst i Ilabekken. Foto: Trondheim kommune.

Tilsammen ble 1370 ungfisk av ørret (0+, 1+ og 2+) innsamlet fra bekkestrekningene (tabell 5).

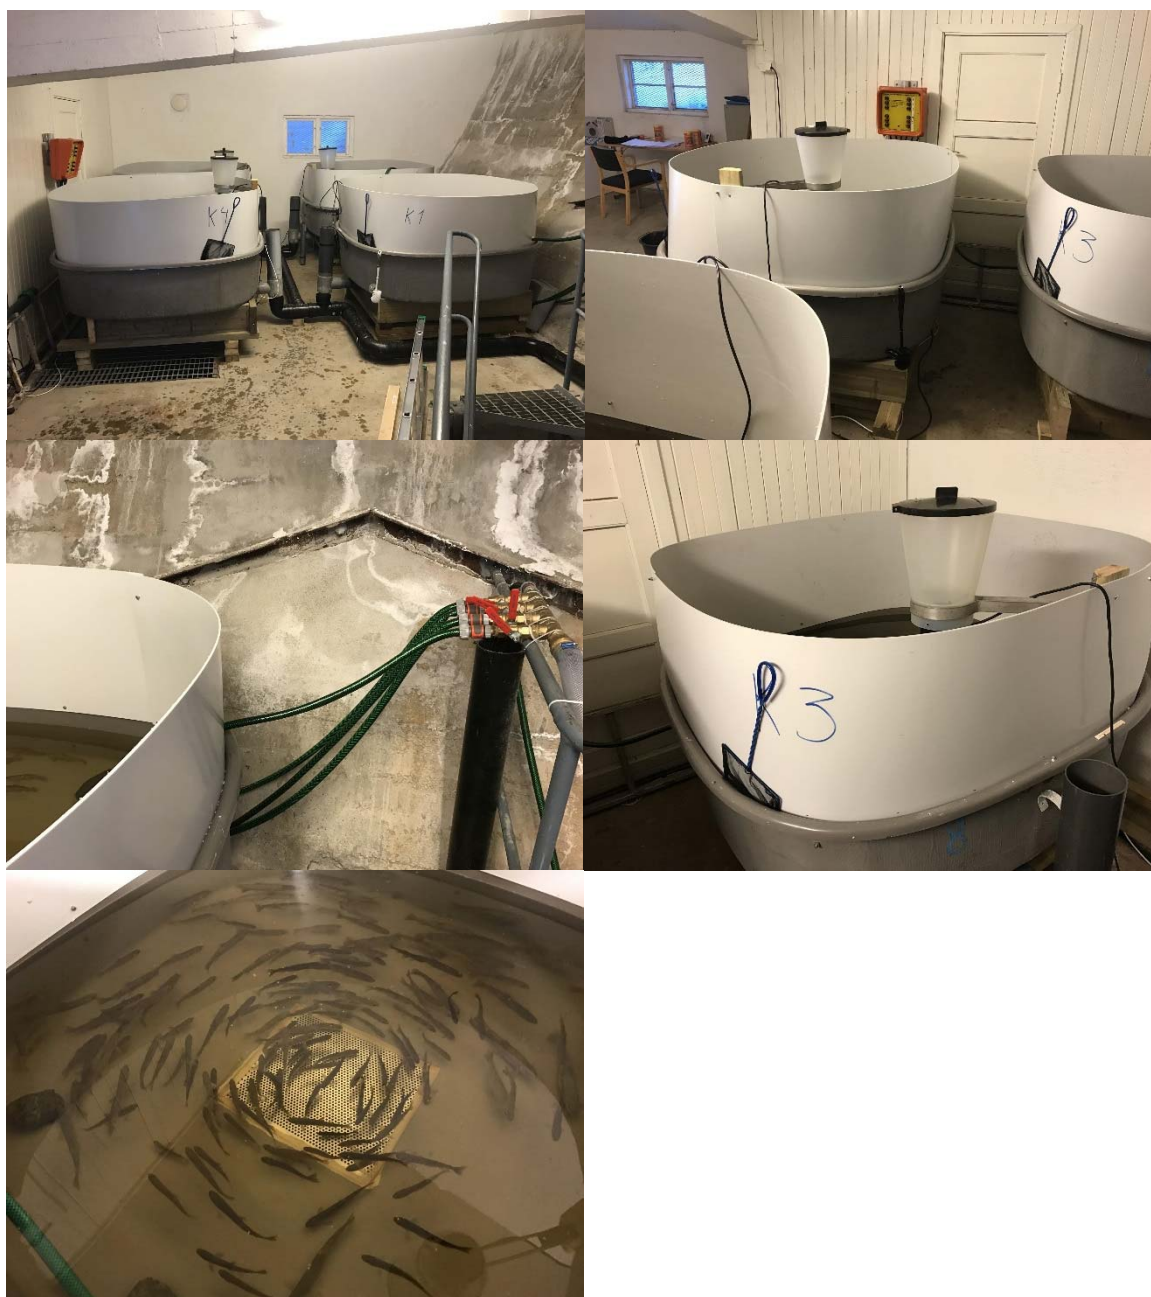
Figur 11. Midlertidig oppbevaring av fisk i de fire karene som ble montert ved Leirsjøen. Foto: Trondheim kommune.

Fisken ble transportert og oppbevart i egne kar (4 stk.) ved Leirfossen - ett kar for hver bekkestrekning. Veterinærinstituttet klargjorde kar og anvisning om tilsyn og røkting. Nødvendig tillatelse til oppbevaring av fisken ble innhentet fra Mattilsynet. Tillatelsen ble gitt på vilkår. Blant annet skulle det være daglig tilsyn. Dette ble gjort fra dag 1, og data som temperatur, oksygenivå og død fisk ble loggført. For- mengde og intervall for foring ble avpasset etter dialog med Veterinærinstituttet. Det ble observert stor dødelig de første dagene på grunn av at flere individer hoppet ut fra karene. Etter montering av høyere kanter ble dette redusert. Det ble observert periodevis og ujevn dødelighet i alle kar i oppbevaringsperioden. Desinfisering av kar ble foretatt ved mistanke og synlig spor på soppinfeksjon (fisk ble flyttet over til ledige kar etter første utsetting). Fiskehelsepersonell fra Veterinærinstituttet foretok inspeksjon av fisken i karene hver 6.uke.

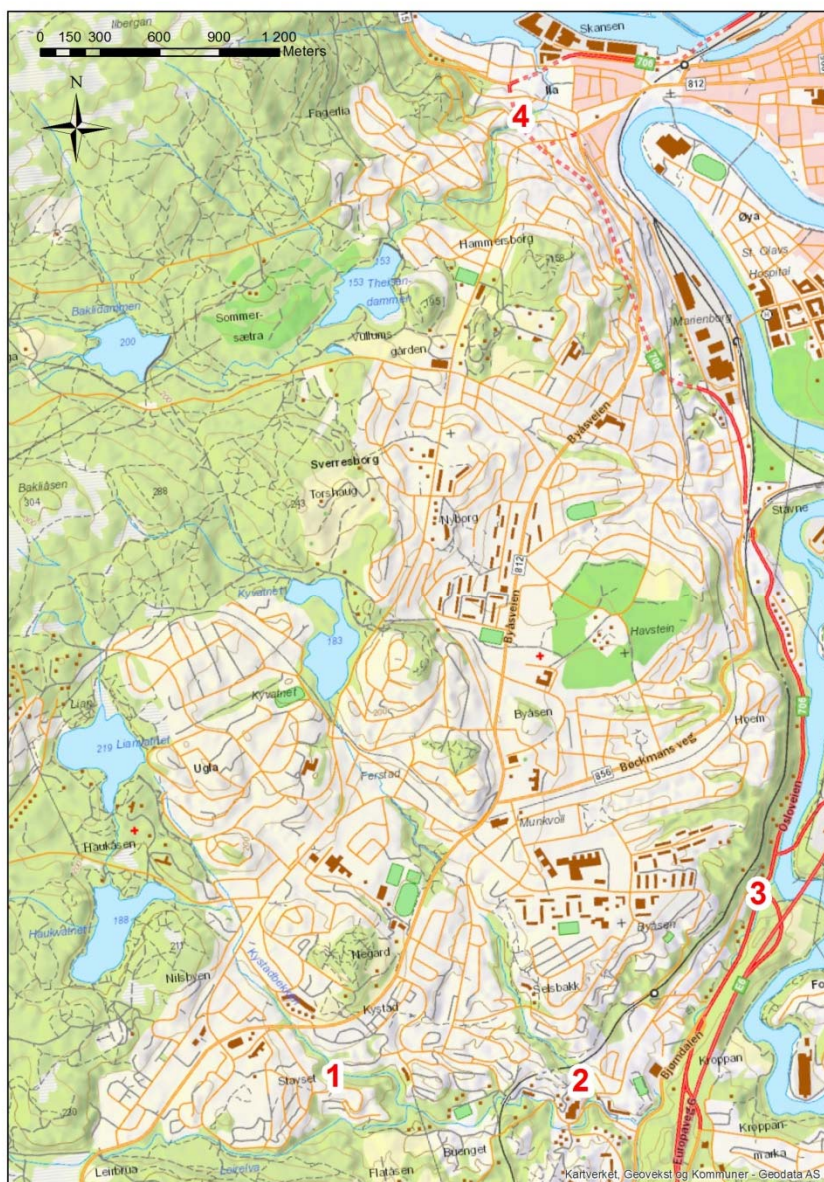
Figur 12. Kart over vannprøvepunkt i Kystadbekken (1), Uglabekken (2), Leirelva (3) og Ilabekken (4).

Det ble tatt vannprøver i Kystadbekken, Uglabekken, Leirelva og Ilabekken (figur12).

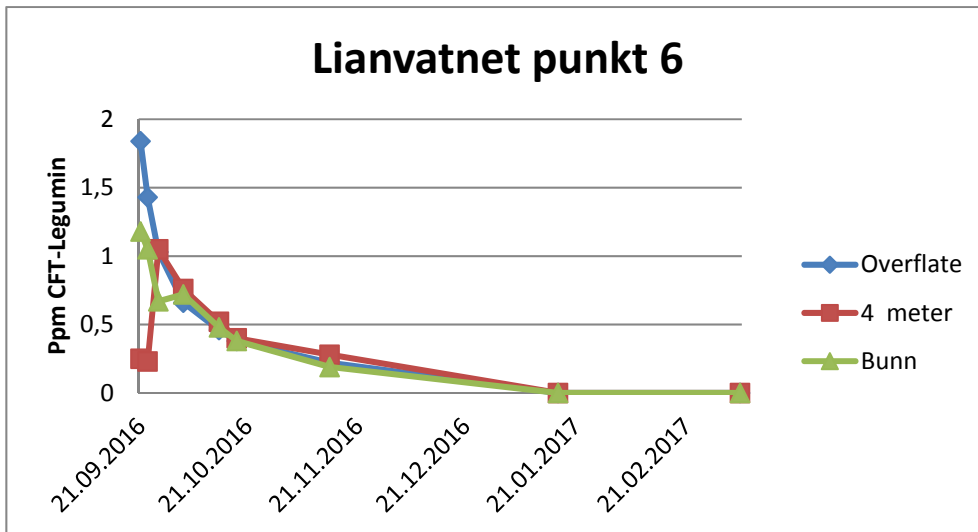
Figur 14. Rotenonkonsentrasjoner på punkt 6 i Lianvatnet i prøvetakingsperioden.

Det ble målt tilfredsstillende konsentrasjon av rotenon for fisk på alle prøvepunkt i alle vann i løpet av prøveperioden. Det er ikke så enkelt å definere dødelig dose i denne sammenhengen, da effekten også er avhengig av doseringstid. De laveste dosene ble registrert på bunnen i Kobberdammen. Den høyest målte

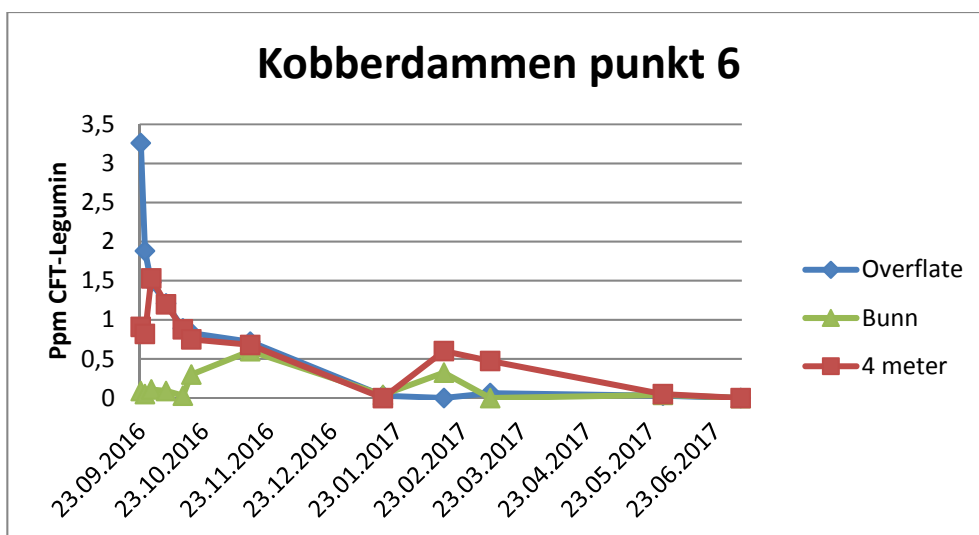
Figur 17. Rotenonkonentrasjoner på punkt 6 i Kobberdammen i prøvetaksperioden.

konsentrasjonen her var 0,6 ppm CFT-Legumin 14.11.16. Med tanke på den lange eksponeringstiden fisk opplevde, så føler vi oss trygge på at dette medfører at fisk som potensielt har stått på dette punktet i hele perioden også har dødd. Basert på målingene burde det imidlertid blitt dosert mer i dypet i Kobberdammen.

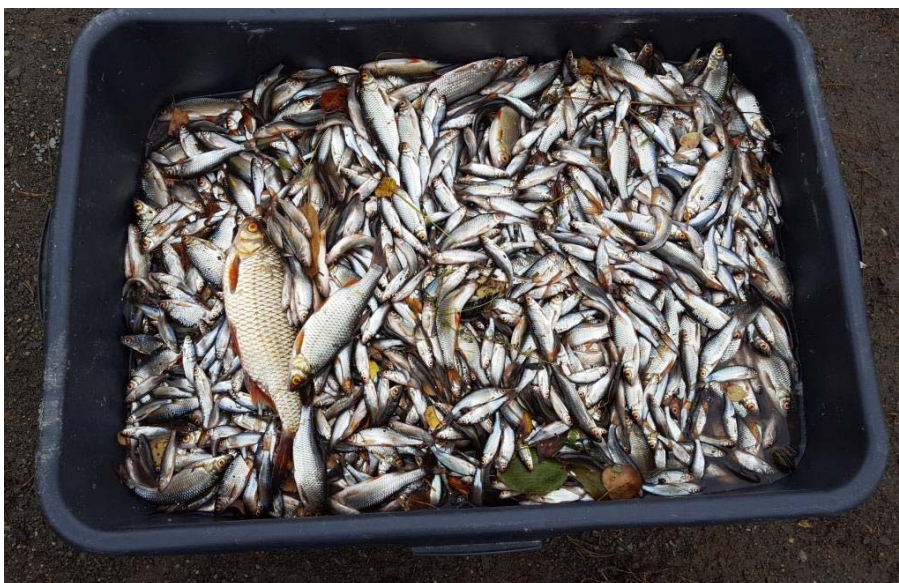
Figur 22. Store mengder mort ble samlet inn under rotenonbehandlinga. Foto: Veterinærinstituttet.

Det ble samlet inn totalt 3847,5 kg dødfisk fra behandlede områder. Det fordeler seg på 3233 kg mort, 559 kg gjedde, 55 kg ørret, og 0,5 kg ål (1 stk.). Det ble ikke samlet inn fisk fra Sølvsakkeltjønna, og fisken sank til bunns etter behandling.

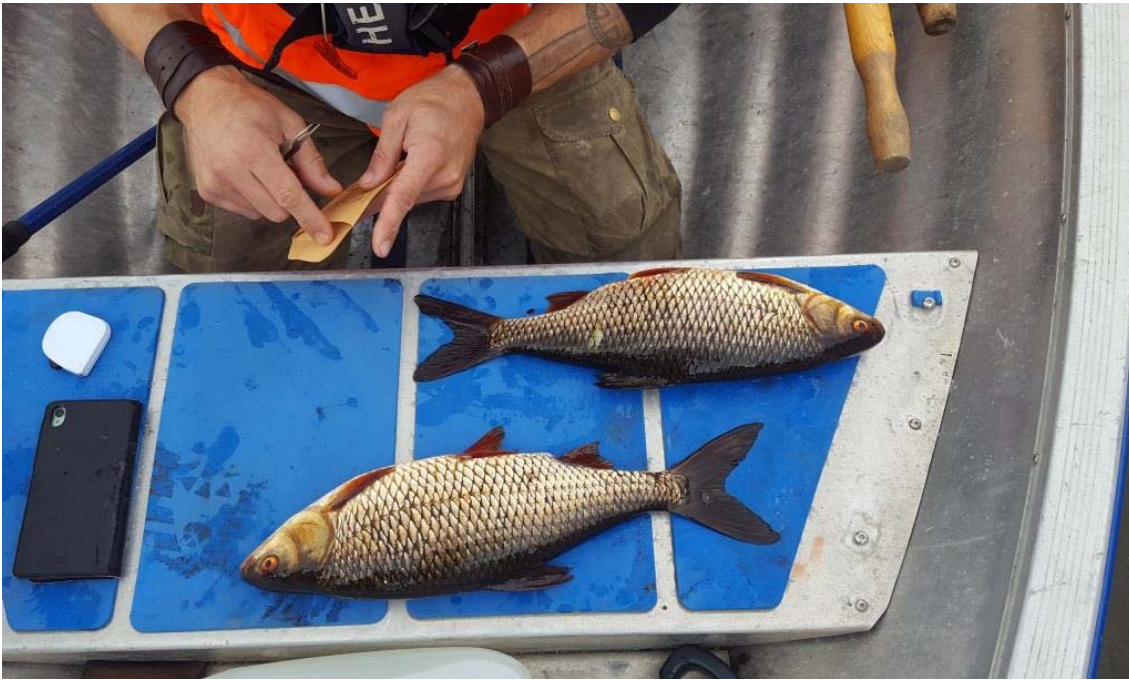
Figur 23. Både Haukvatnet, Kyvatnet og Lianvatnet hadde en kjent forekomst av storvokst mort. Foto: Veterinærinstituttet.

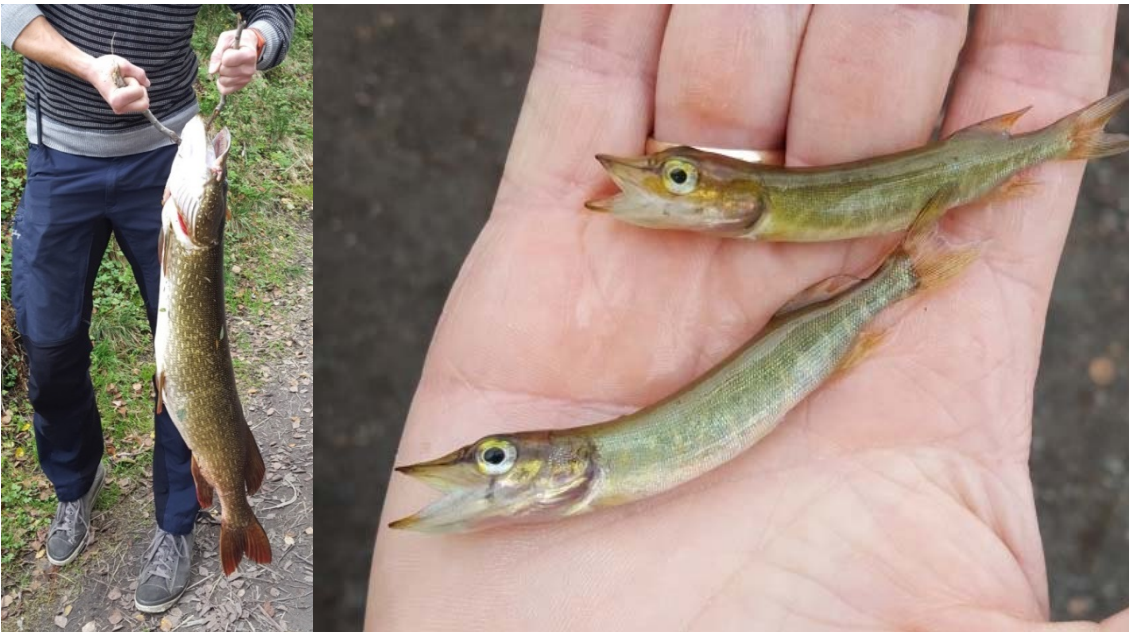
Figur 24. Stor og liten gjedde, henholdsvis fra Theisendammen og Kyvatnet. Foto: Veterinærinstituttet

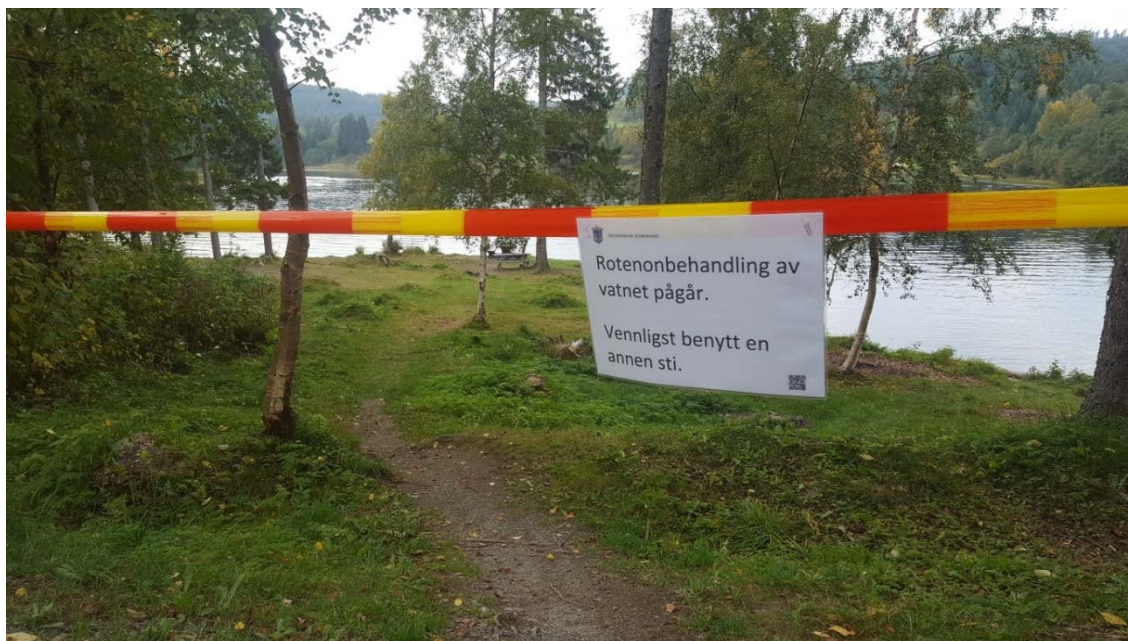
Figur 26. Kortvarig sperring av sti (her ved Theisendammen) og informasjonsplakat. Plakat og sperringer ble fjernet senest dagen etter vatnet var behandlet. Foto: Veterinærinstituttet.

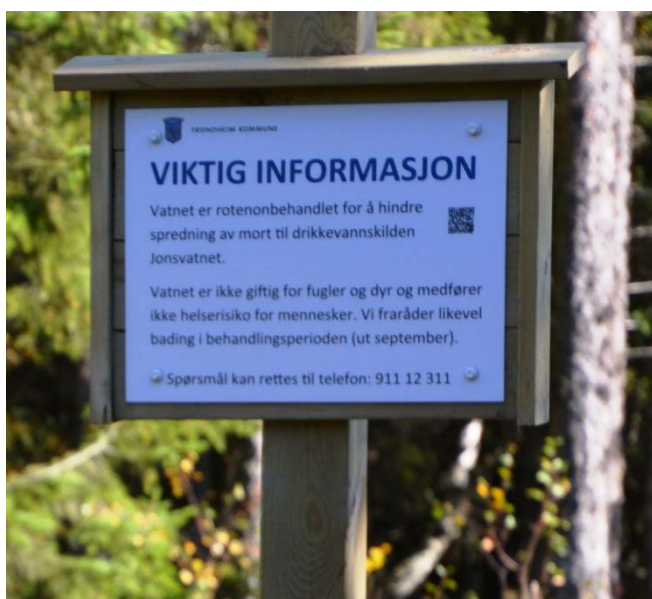
Figur 27. Skilting for langsiktig informasjon. Skilt ble fjernet etter at rotenon var borte fra vatna igjen. Foto: Gudmund Humstad.

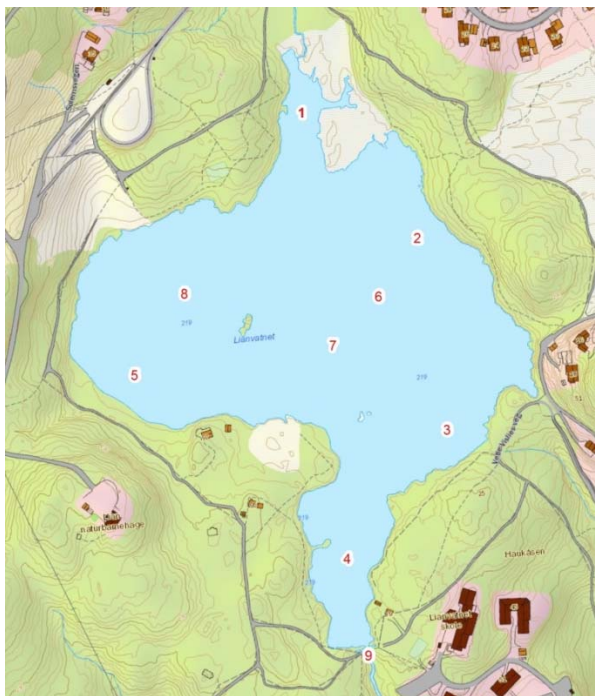
Lianvatnet

Vedlegg 7. Plassering av vannprøvestasjoner i de sju vatna
