Bekjempelse av gjedde i Sikavassdraget og Ålvatnet, Orkdal kommune, i 2018

Forslag sitering: Bardal, H., Aune, S., Skjøstad, M. B., Berger, H. M., og Adolfsen, P. 2019. Bekjempelse av gjedde i Sikavassdraget og Ålvatnet, Orkdal kommune, i 2018. Veterinærinstituttets rapportserie 24-2019. Veterinærinstituttet; 2019.

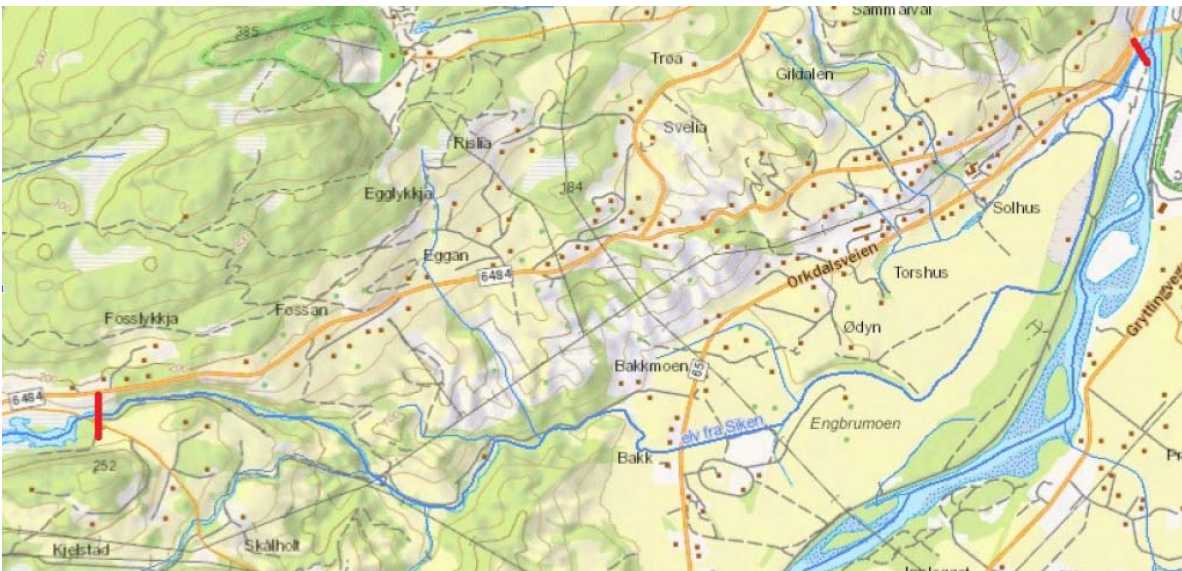
Figur 3. Kartutsnitt som viser Leirbekken. Kraftverksdam og utløp i Orkla markert med rød strek (kart fra www.nevina.nve.no).

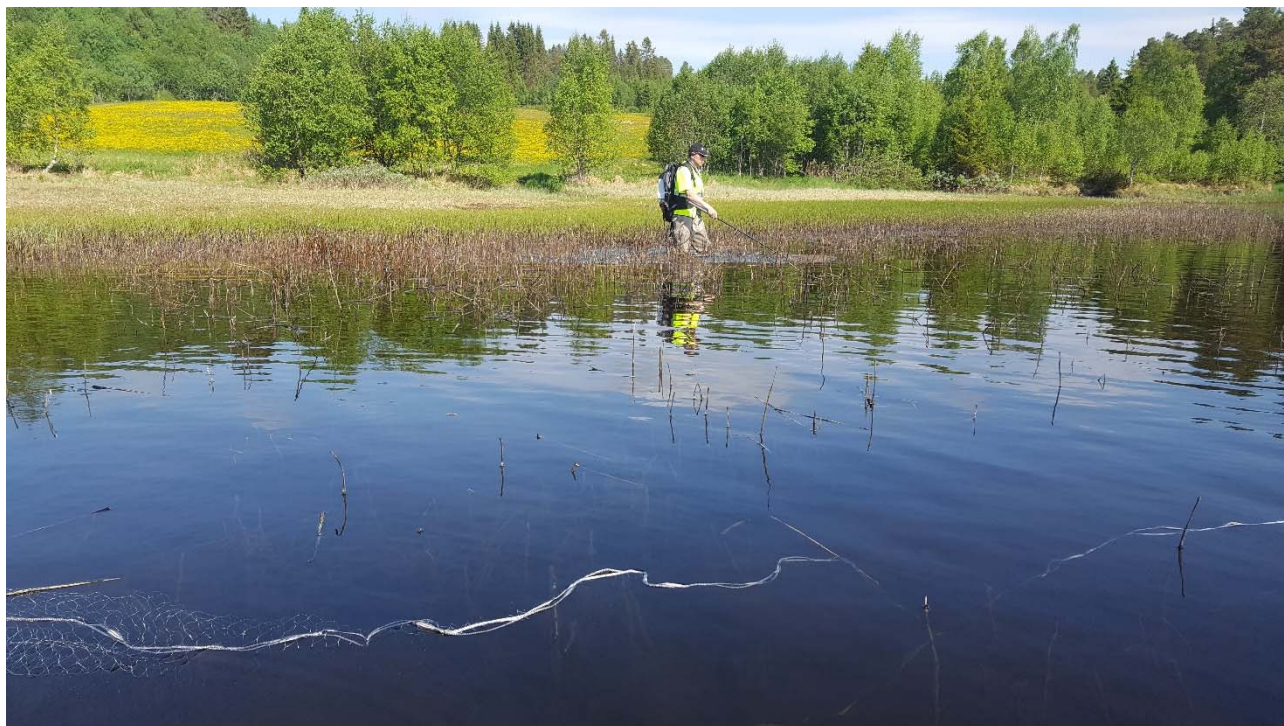
Figur 7. Garn lagt utenfor sivbeltet og el-fiske innenfor for å støkke ut eventuelle gjedder. Foto: Veterinærinstituttet.

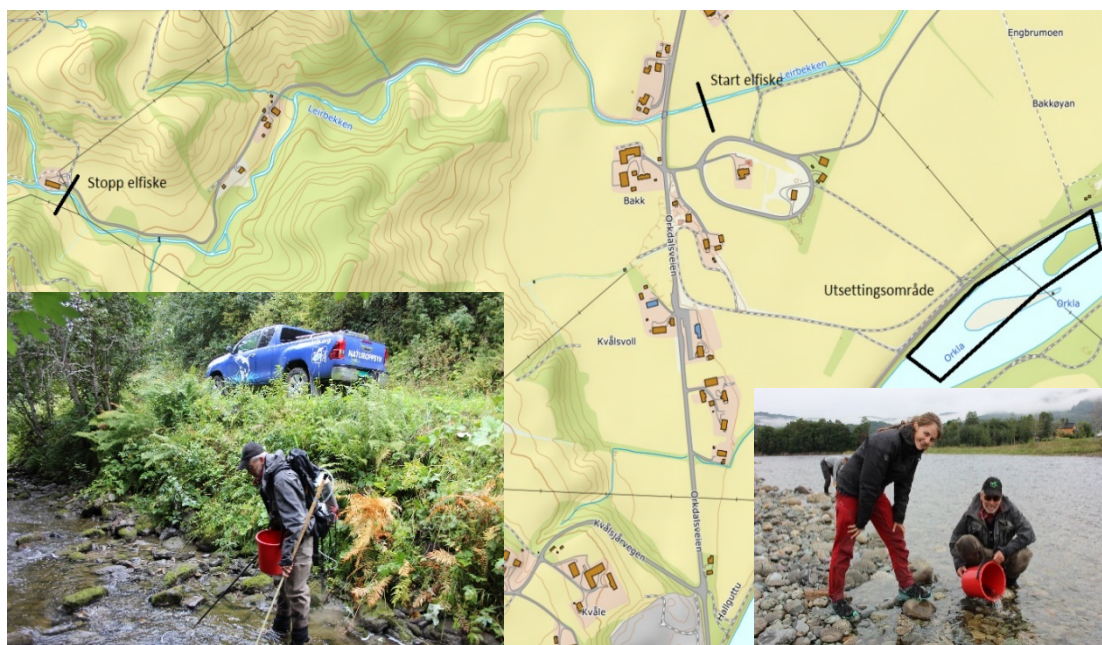
Figur 9. Innsamling av laks og ørretunger ved el-fiske i Leirbekken og utsetting i Orkla 27.08.2018. Foto Kay Arne Olsen, TOFA.

Høsten 2018 (27.08.2018) ble ungfisk av laks og ørret fra Leirbekken (reginenr. 121.A1Z), utløpselv fra Sika, innfanget ved el-fiske. 750 ørretunger og 43 lakseunger ble innsamlet på en om lag 1,5 km lang strekning fra Bakkmoen til Leirbekken kraftverk og fraktet i tank med oksygentilførsel og satt ut i Orkla fra nedstrøms Hallgutut og forbi Engrbrumoen. Arbeidet ble utført av Fylkesmannen i Trøndelag (Anton Rikstad), Orkla Fellesforvaltning (Rune Krogdahl) Vannområde Orkla (Marte Turtum) og TOFA v /Kay Arne Olsen og Hans Mack Berger.

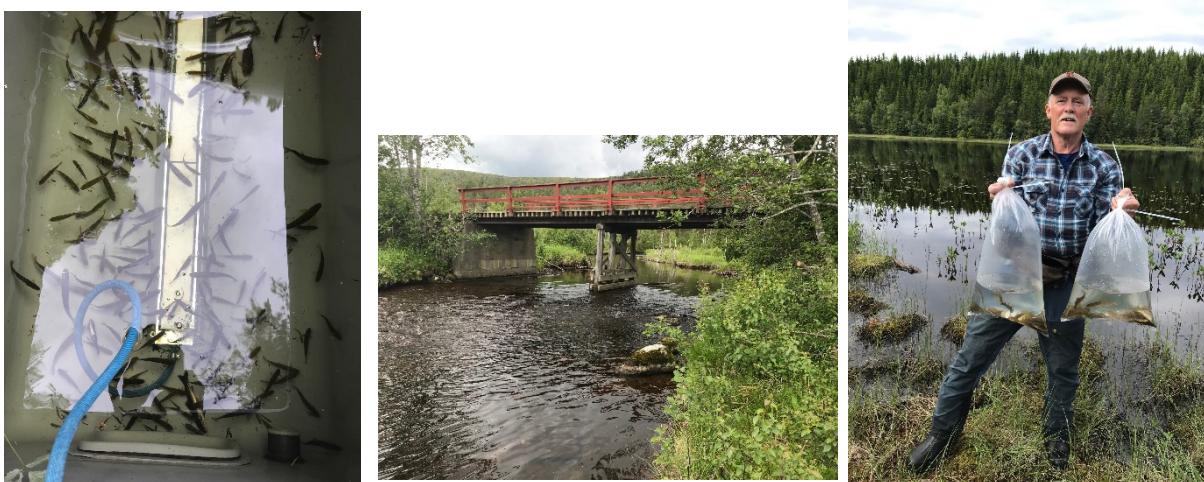
Figur 10. Innsamling av ørretunger fra inn- og utløpselva til Songsjøen. Fisken ble transportert i kar med oksygentilførsel (t.v.), flyttet over til plastposer med oksygen og båret og satt ut i Ålvatnet (t.h.). Foto Hans Mack Berger.

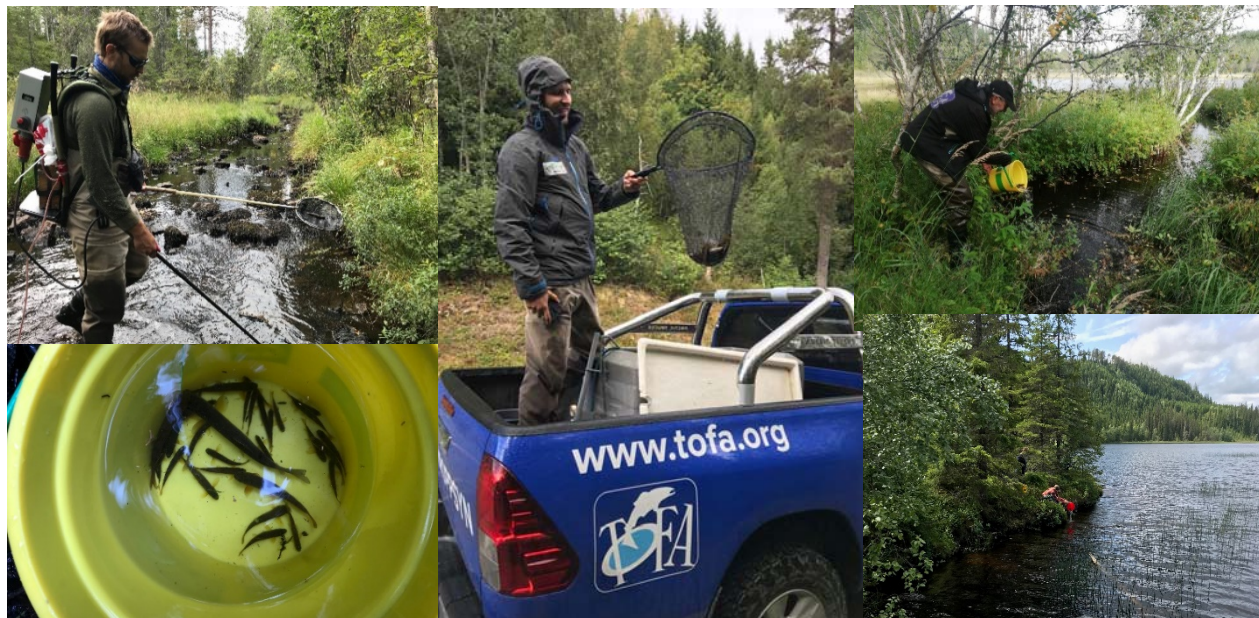
Figur 11. Ørret ble fanget ved el-fiske, kjørt i transportkar med oksygen og satt ut i Sika og ovenforliggende småtjern langs Hemnevegen. Foto Hans Mack Berger, TOFA.

Arbeidet ble utført av Orkla Jeger og Fiskeforening i samarbeid med Fylkesmannen i Trøndelag og TOFA. Fisken ble innsamlet i området i Gjøvassbekken og Mjovassbekken ovenfor rotenonbehandlet strekning. Det ble også hentet ørret fra bekken mellom Skjettvatnet og Byavatnet (Mjovatnet). Fisken ble her også transportert i kar med tilførsel av oksygen. Arbeidet ble utført tre ganger i 2019 (05.06, 26.06 og 03.09.) og skal utføres i likt omfang i 2020 (Fisketillatelse fra TFK 201935075-3). Tabell 1 viser en oversikt over totalt antall fisk flyttet. Det var svært lav dødelighet ved flyttingen.

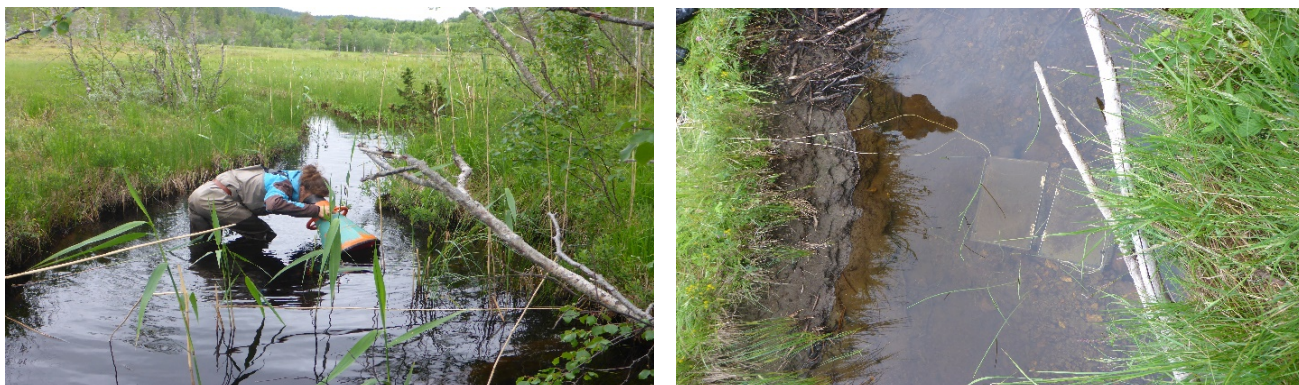
29.06.2018 - Innsamling av muslinger og plassering i bur

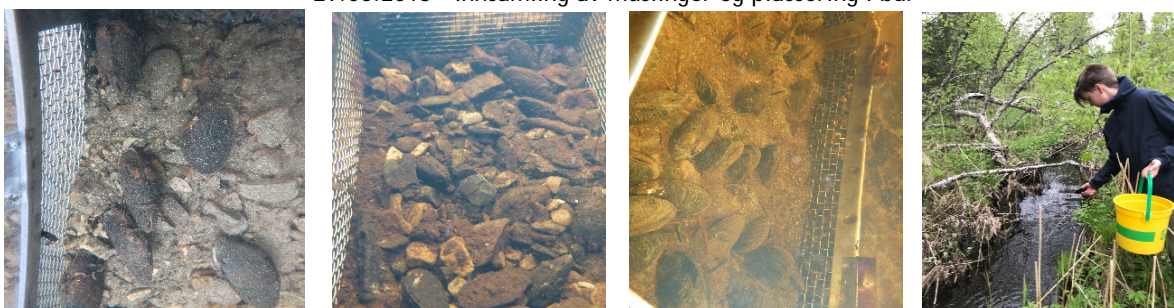
29.06.2018 - Utsetting i bur

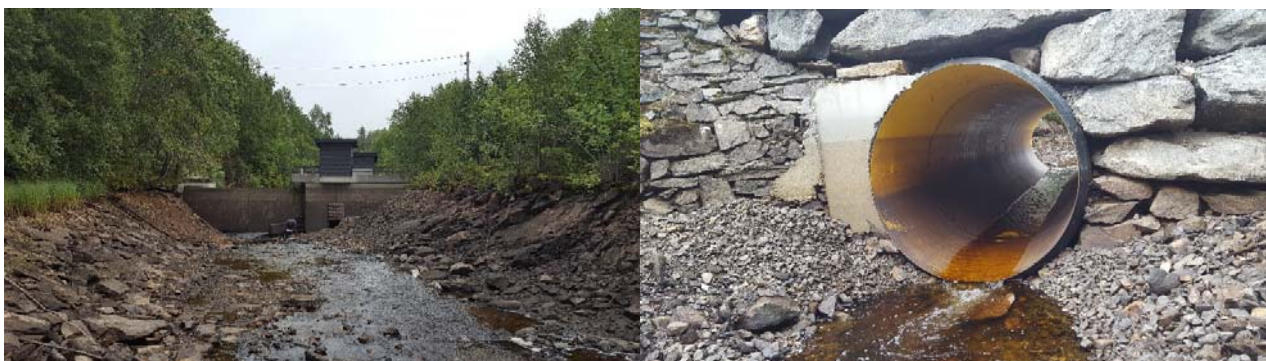
Figur 13. Demningen i Sika og kulverten under Kvålsjårvegen etter nedtapping. Foto: Veterinærinstituttet.

Det ble gjort avtaler med regulanten om tilpasning av vannføring i Sikavassdraget. Det er demning i Sika, samt muligheter for å regulere tilførsel til Sikamagasinet fra demning i Vasslivatnet og Mjovatnet. Formålet med reguleringen var å redusere rotenonavrenning til Leirbekken, samt opprettholde en normal vannføring inn til Sika og dermed fortykning av rotenonkonsentrasjonen fra tjønnene. På grunn av at det var forventet full dødelighet for fisk i Leirbekken ble fisk i bekken flyttet (se kap. 7). Sikamagasinet ble tappet ned fra 24. august, og bunntappeluka ble stengt om morgenen den 29. august. Nedtapping reduserte vannmengden og behovet for rotenon betydelig. Etter bekjempelsen ble det gjort en ny nedtapping, den 5. september. Dette for å tømme magasinet og korte ned tiden med avrenning som kunne gi dødelighet på fisk i Leirbekken. Når magasinet ble fylt på nytt ville det kun være rotenon fra den fortykkede avrenningen fra tjønnene som fremdeles var igjen i bekjempelsesområdet. Den 30. august ble lukeåpningen økt (fra 2 til 12 cm) i demning på Vasslivatnet for å øke vanntilførselen til Sika.

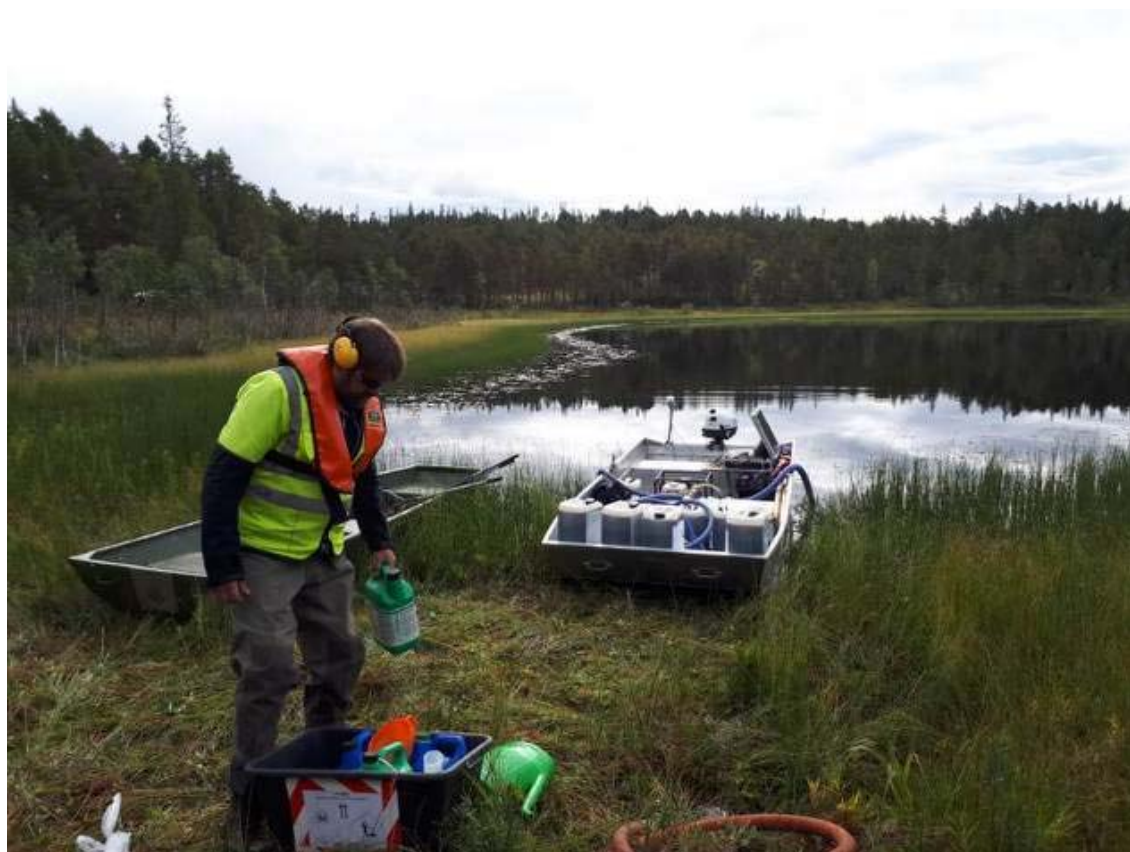
Figur 17. Klargjøring til dosering av Svorkåstjønna. Foto: Lars Slettom

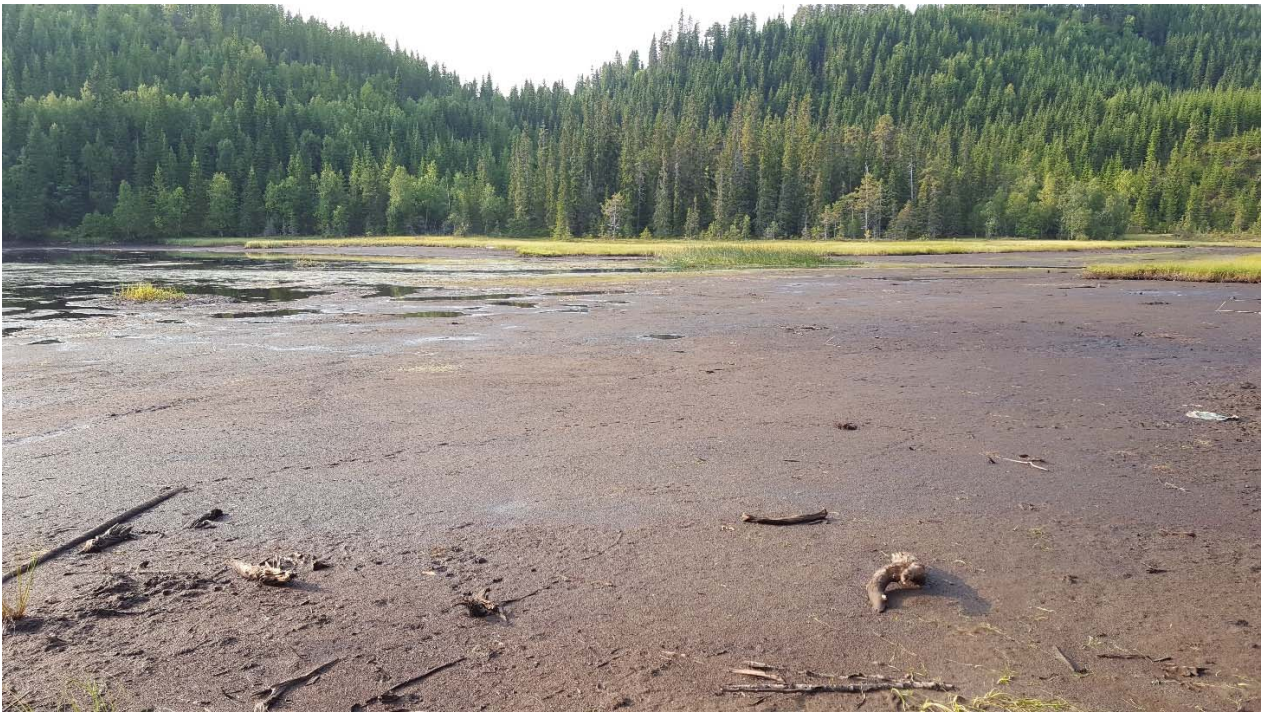
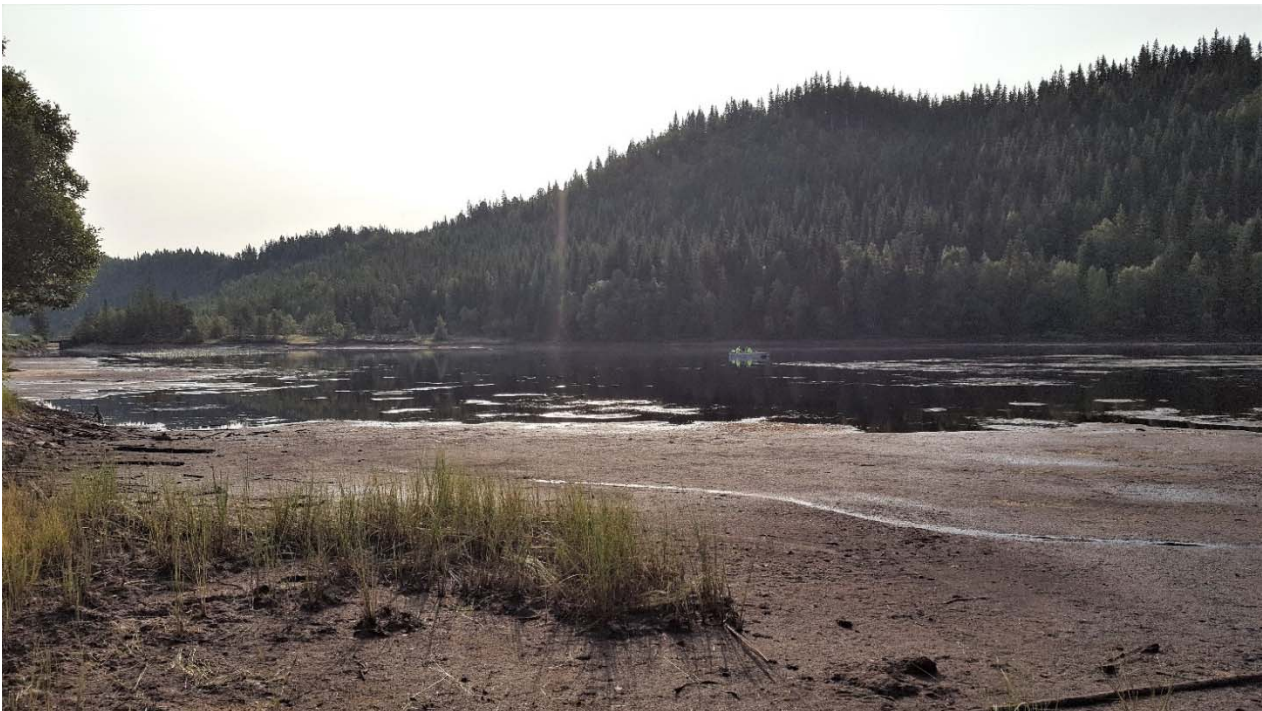
Figur 19. Nedtapping av Sika medførte store, delvis tørrlagte, mudderflater. Foto: Veterinærinstituttet

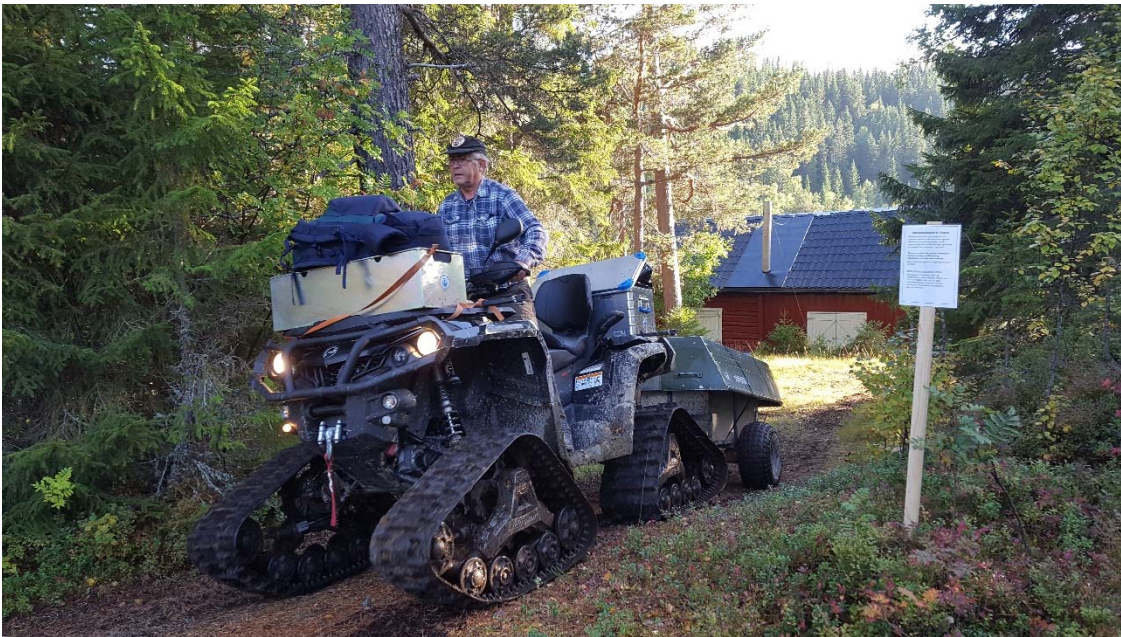
Figur 20. Utstyr og rotenon til Ålvatnet ble kjørt fram med ATV. Foto: Veterinærinstituttet

Utstyr og CFT-L (rotenon) ble transportert opp til Ålvatnet 18. september og gjort klart til neste dag. Fire personer fra Veterinærinstituttet overnattet på hytta ved vatnet.

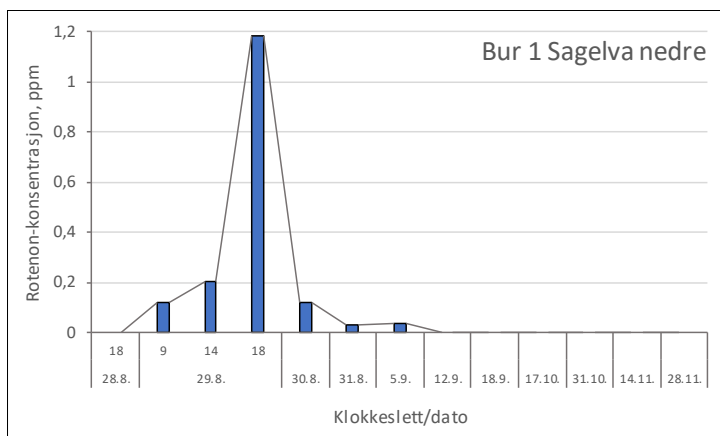
Figur 23. Rotenonkonsentrasjoner i Sagbekkens nedre del (bur 1) etter rotenonbehandlingen av Sika-vassdraget 28.-29. august 2018. Resultatet er regnet om til p.p.m. CFT-Legumin for sammenligning med målkonsentrasjon.

Resultater fra vannprøver i bekkene i Sika viser at det ble oppnådd letale doser. Det ble tatt jevnlig vannprøver fra bekker i forbindelse med et forsøk på toleranse elvemusling, og figurene 23-26 er hentet fra Larsen og Bardal (2020).

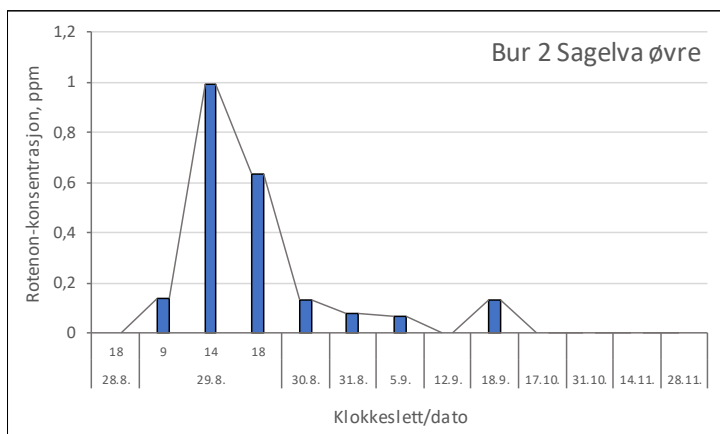
Figur 24. Rotenonkonsentrasjoner i Sagbekkens øvre del (bur 2) etter rotenonbehandlingen av Sika-vassdraget 28.-29. august 2018. Resultatet er regnet om til p.p.m. CFT-Legumin for sammenligning med målkonsentrasjon.

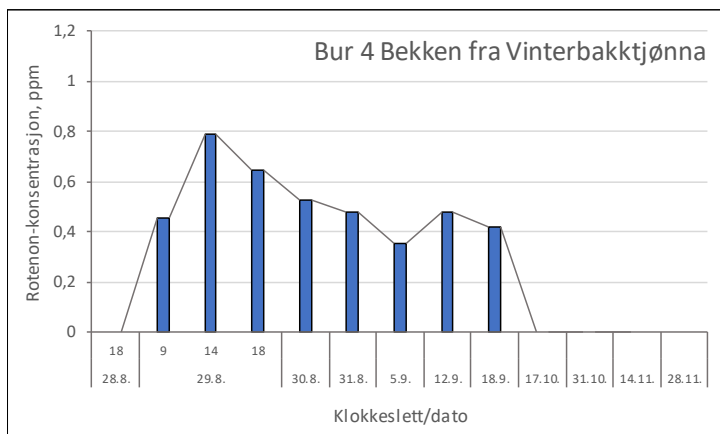
Figur 26. Rotenonkonsentrasjoner i bekken fra Vinterbaktjønnen (bur 4) etter rotenonbehandlingen av Sika-vassdraget 28.-29. august 2018. Resultatet er regnet om til p.p.m. CFT-Legumin for sammenligning med målkonsentrasjon. Det ble ikke tatt vannprøver i bekken fra Vinterbaktjønnen 28. november 2018 på grunn av isdekke.

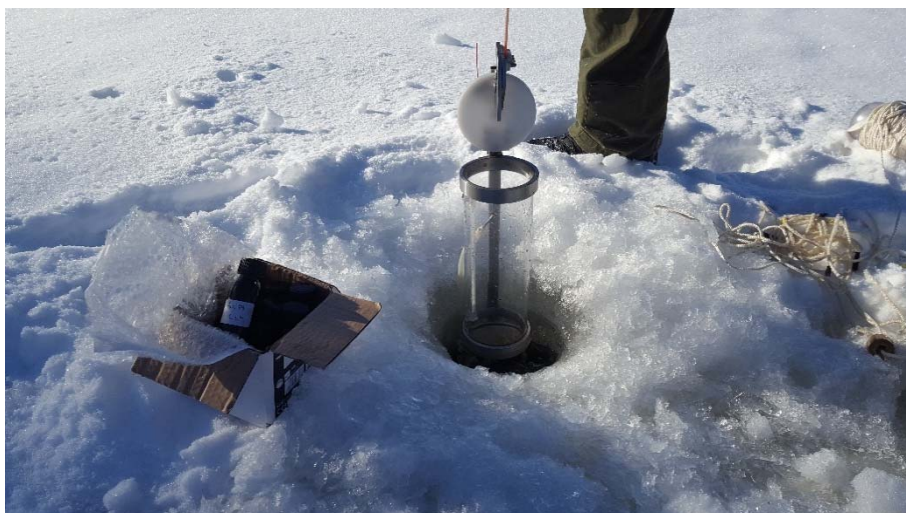
Figur 28. Vannprøver hentes fra Ålvatnet den 6. mars 2019. Foto: Veterinærinstituttet
